ESTUDIO DE SUPERFICIE DE α - FE Y ACEROS INOXIDABLES IMPLANTADOS CON ^{12}C

Se han implantado iones ^{12}C con una energía de 180 keV y una dosis del orden de 10^{17} at/cm² en α -Fe y en aceros inoxidable AISI 304 y 316 en distintas fases en equilibrio. Se estudian las modificaciones superficiales que tienen lugar atendiendo a sus anteriores estados cristalinos. Se observaron cambios importantes en las superficies de las muestras implantadas tales como la formación de ampollas (blisters), escamas (flakes), y ataque preferencial producidos por el impacto de los iones sobre la superficie. Se relacionan las modificaciones superficiales con las estructuras cristalinas de las muestras previas a la implantación.

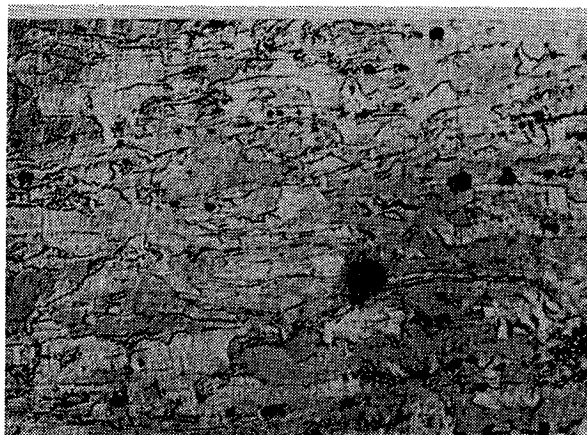
Figura 9: a - Fe. X 100

Las Figuras 1, 3, 5, 7 y 9 son metalografías de los materiales antes de la implantación, se revelan en ellas las características propias de estos materiales y de sus respectivos tratamientos térmicos y de

La Fig. 1, de un acero inoxidable 304 martensítico, muestra granos alargados por la deformación previa, con láminas de martensita y carburos tanto en bordes de grano como en matriz. En la Fig. 2, del mismo material pero implantado, aparece un grano alargado no bien destacado por el implante, la superficie es regularmente poceada, con agujeros que presumiblemente fueran lugares ocupados por carburos, los que no fueron observados luego del implante. La Fig. 3 corresponde a un 304 austenítico, con granos crecidos por el recocido, maclas y carburos, (puntos negros de la foto). La Fig. 4 es del 304 austenítico pero implantado, obsérvese el grano revelado por un ataque tanto en su interior como en su borde y una macla no atacada. La Fig. 5 es una foto del 316 de estructura martensítica con carburos. La Fig. 6 muestra el mismo material con borde de grano no bien destacado; la superficie presenta una menor densidad de agujeros. La Fig. 7 es un 316 recocido, aparecen granos crecidos, carburos principalmente en matriz y maclas. La Fig. 8 es del 316 austenitizado implantado; se observa borde de grano atacado y una macla. Existen pozos donde seguramente se ubican carburos. La Fig. 9 es de α - Fe de granos deformados y abundantes carburos. La Fig. 10 muestra una escama, agujero
