Calidad de los bosques ribereños y perspectivas de restauración en un río de la Patagonia Andina, Argentina

ADRIANA M. KUTSCHKER[✉]; GABRIELA PAPAIZIAN; OSCAR A. MARTÍNEZ & NANCY IBAÑEZ

Facultad de Ciencias Naturales y Ciencias de la Salud, Universidad Nacional de la Patagonia San Juan Bosco, Sede Esquel, Chubut, Argentina.

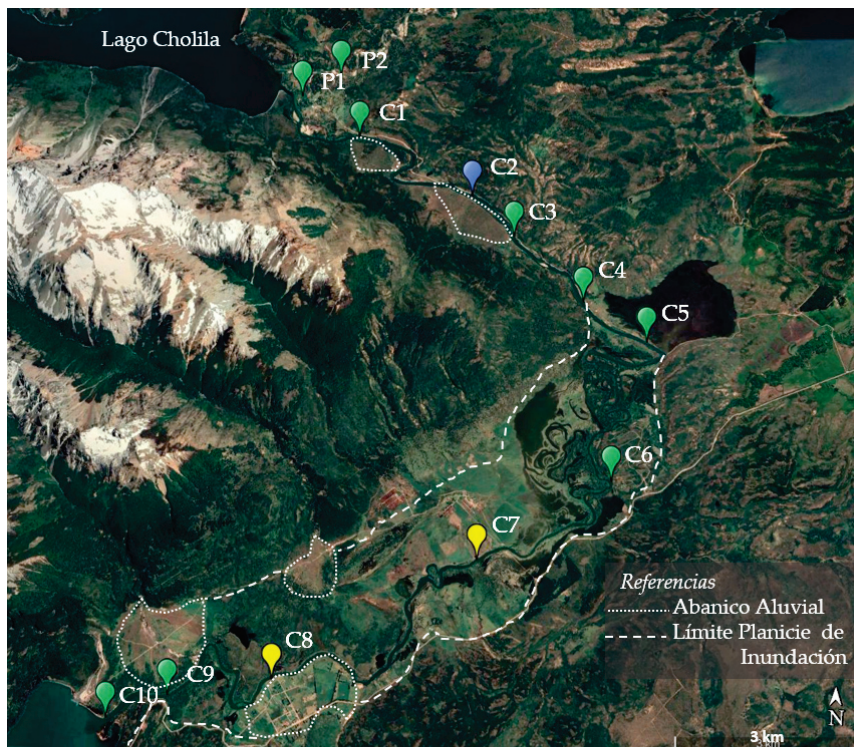
Figura 3. Imagen satelital de Google Earth Pro versión 7.3.2 con la ubicación de los sitios estudiados y valoración de la calidad de ribera, indicada con el color que establece el índice QBRp (ver Tabla 4). Se indican las principales geoformas.

Figure 3. Satellite image from Google Earth Pro version 7.3.2 with the location of the studied sites and the assessment of the riparian quality, indicated with the color established by the QBRp index (see Table 4). The main geoforms are indicated.

intermedia a muy buena (Tabla 4, Figura 3), no registrándose tramos del río con calidad mala o pésima. Los dos tramos del arroyo Pedregoso presentaron un bosque ribereño ligeramente perturbado, con una calidad buena. En el río Carrileufu se registró un solo tramo cuya ribera presentó un estado natural y muy buena calidad; dos tramos con inicio de alteración importante y riberas de calidad intermedia, y los siete tramos restantes presentaron bosques de ribera ligeramente perturbados, con buena calidad.
