**Mapa de riesgo de electrocución del águila  
coronada (*Buteogallus coronatus*) en el Este de  
Mendoza**

Tesis presentada para obtener el título de Licenciatura en Ciencias Biológicas

Autora: Camila Miravalles Stasta

Agosto de 2021

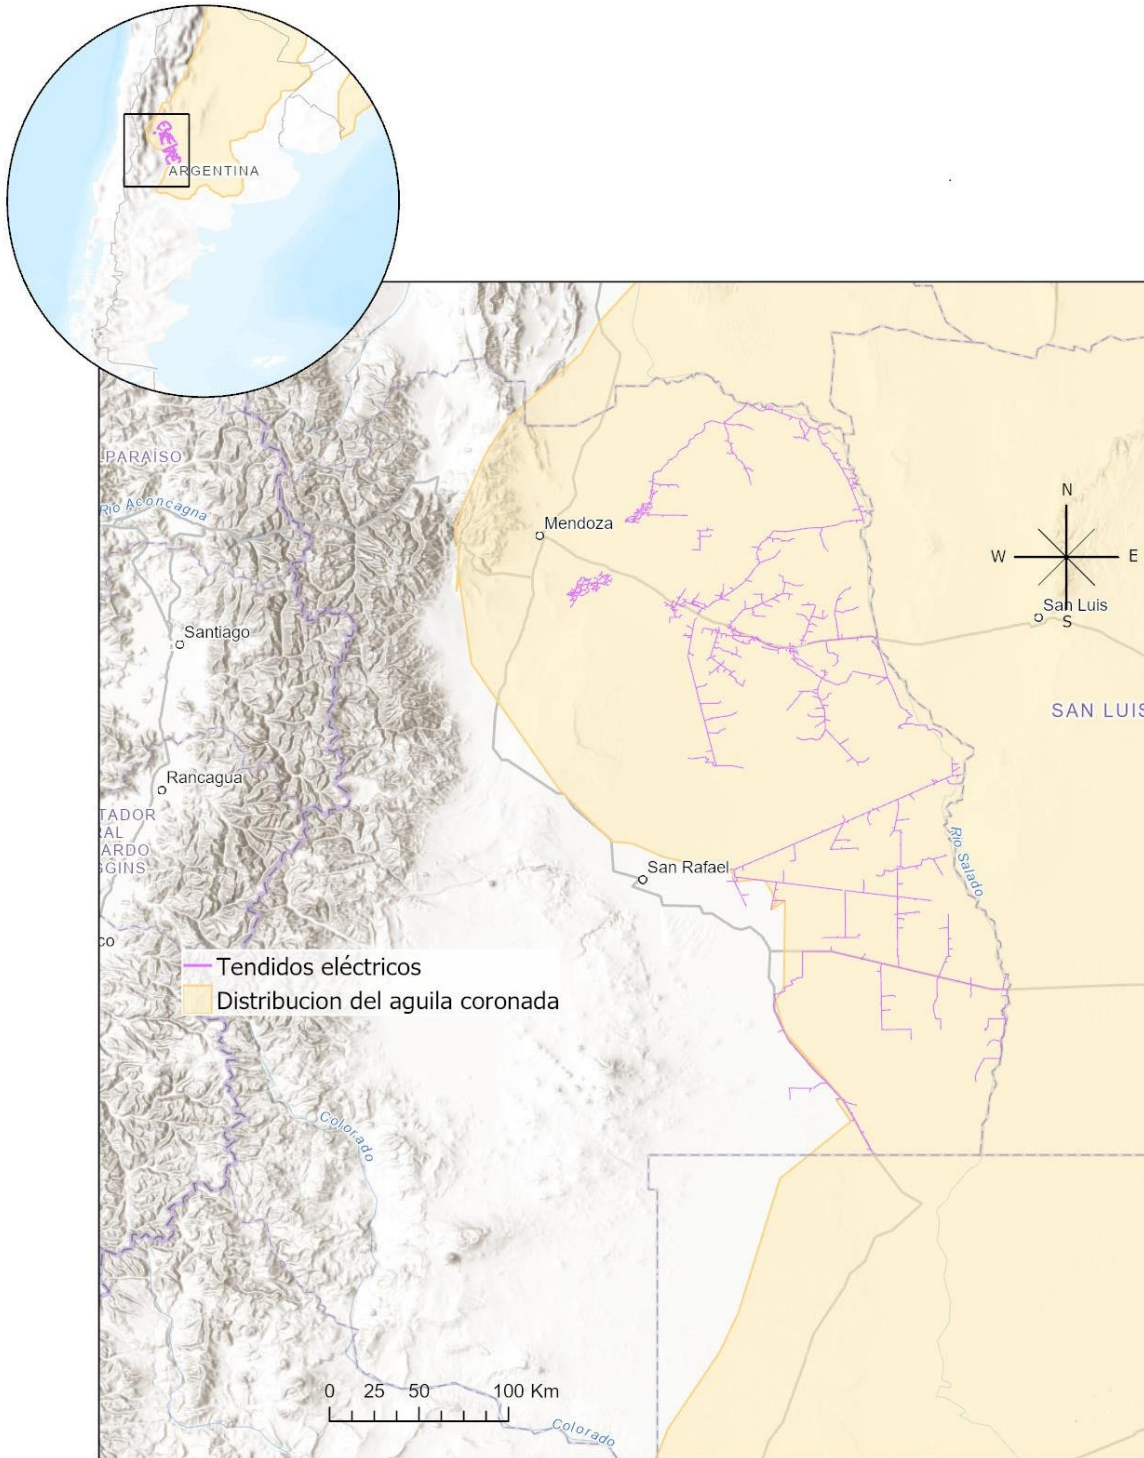
Figura 2: Área del sitio de estudio; (b) Detalle de los tendidos eléctricos de la empresa EDESTE en el área de estudio.

El área de estudio se encuentra al Este de la provincia de Mendoza, Argentina (Figura 2), comprendiendo un área de aproximadamente 63.000 km<sup>2</sup>. Esta área corresponde a la ecorregión
