ESTUDIO GEOAMBIENTAL Y DE RIESGO GEOLÓGICO DE LA LOCALIDAD DE GENERAL BELGRANO, BUENOS AIRES

Trabajo Final de Licenciatura

Autor: Antonella Monti
Directora: Marcomini, Silvia Cristina
Co-Director: López, Rubén

2024

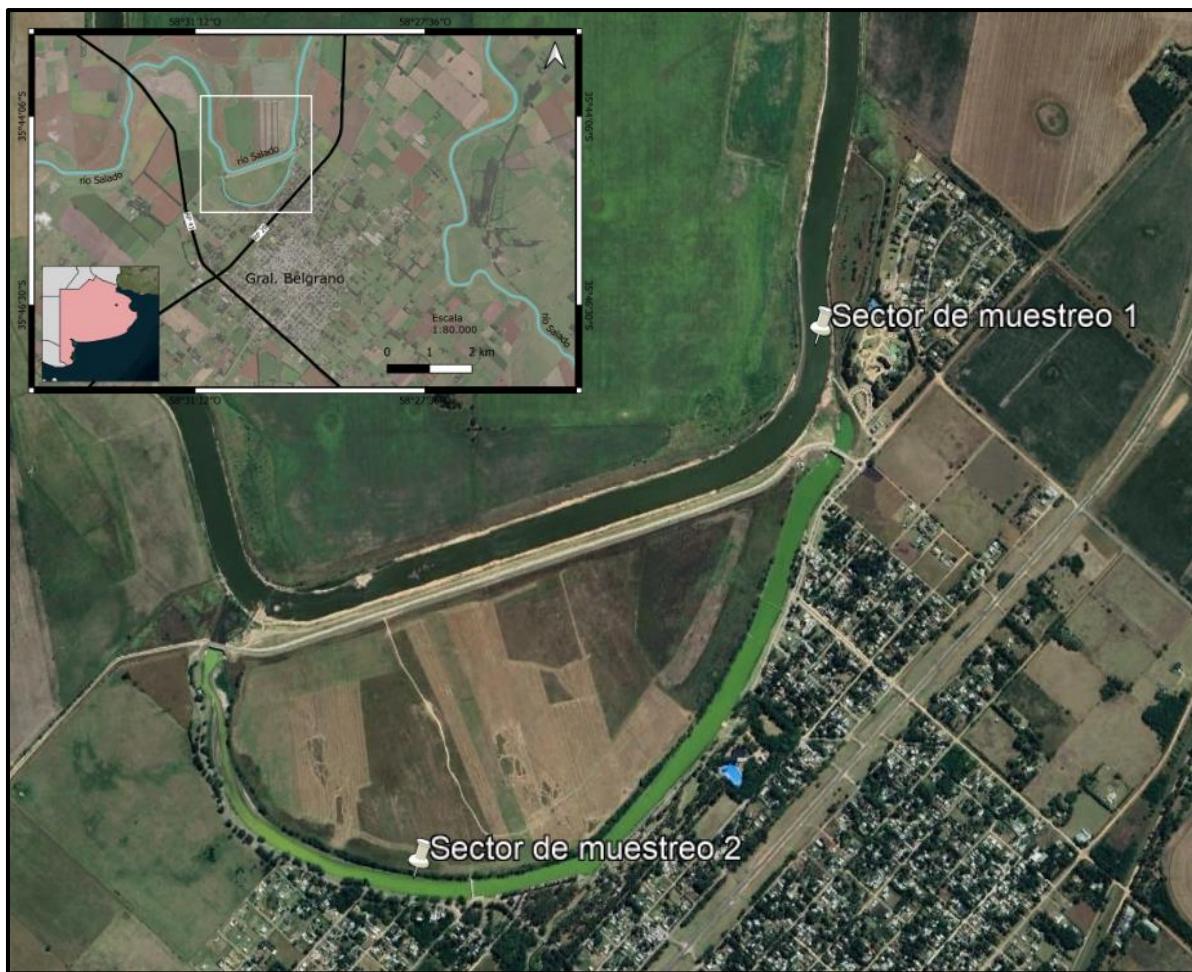
Figura 2: Imagen satelital Landsat/Copernicus del año 2023 (tomada de Google Earth) de la zona de estudio en donde se detalla la ubicación de los muestreos realizados para este trabajo.

Las muestras fueron tomadas en dos puntos estratégicos principales. Estos corresponden al tramo de libre circulación del río (Sector de muestreo 1) y al tramo sin circulación (Sector de muestreo 2) (Figura 2). En la Tabla 1 se detallan los diferentes tipos de muestras tomadas,

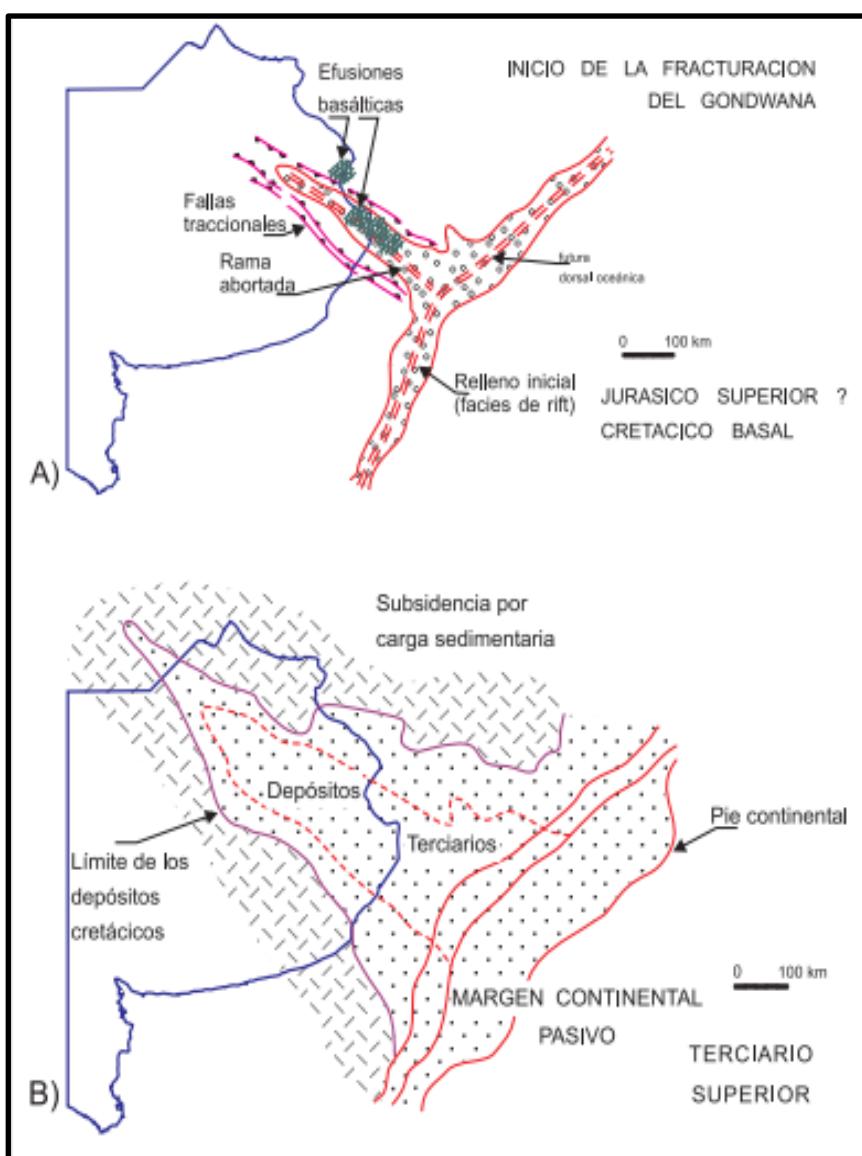
Figura 10: Representación gráfica de la formación de la cuenca aulacogénica del Salado, tomado de Ramos y Caminos (1999).

La razón por la que Introcaso y Ramos (1984) interpretaron esta cuenca como una cuenca aulacogénica se debe a su anomalía gravimétrica de Bouger positiva, escasa actividad magmática, relleno de sin rift mesozoico, depósitos cenozoicos de hundimiento térmico y sus relaciones geométricas y temporales con el margen continental: las secuencias cenozoicas traslanan los márgenes originales de la cuenca y se depositan directamente sobre el basamento metamórfico precámbrico (Figura 10).

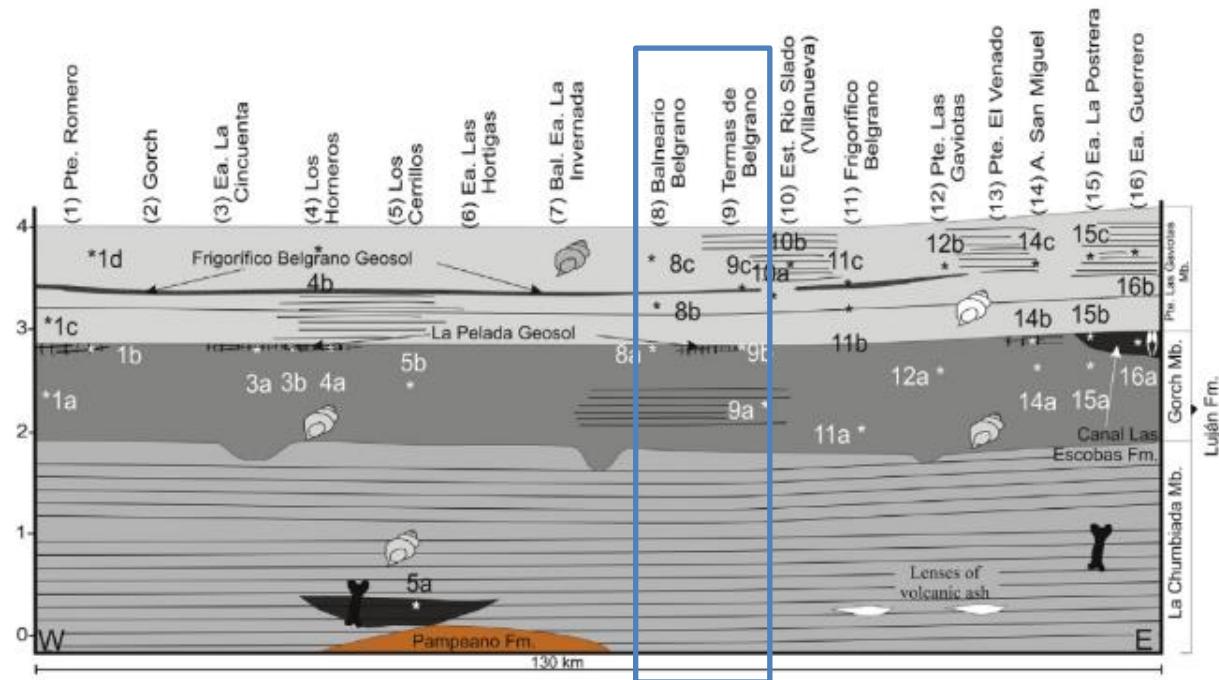
Figura 12: Perfil longitudinal del río Salado en donde se resalta la zona de estudio de este TFL. Modificado de Fucks *et al.* 2015.

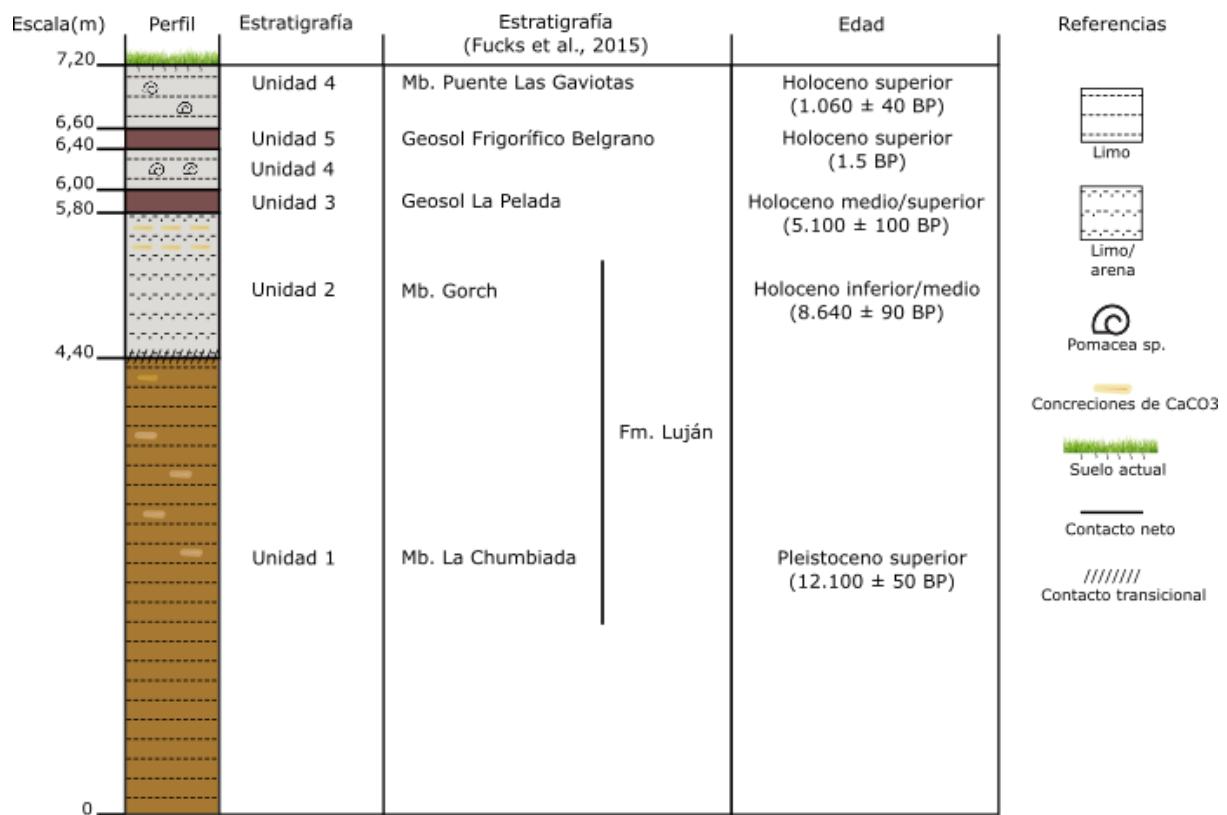
Figura 13: Perfil sedimentario de la zona de estudio.

Para complementar la información del pozo previamente descripto, se relevó un perfil estratigráfico de la escarpa de erosión fluvial ubicada en el margen este del río Salado (35°44'24" S; 58°29'37,22" O) a una cota de 15 metros sobre el nivel del mar. El mismo tiene un espesor de 7,20 metros desde el nivel del agua del río y hasta el tope del afloramiento. A continuación, se describe cada una de las unidades representadas en el perfil (Figura 13).

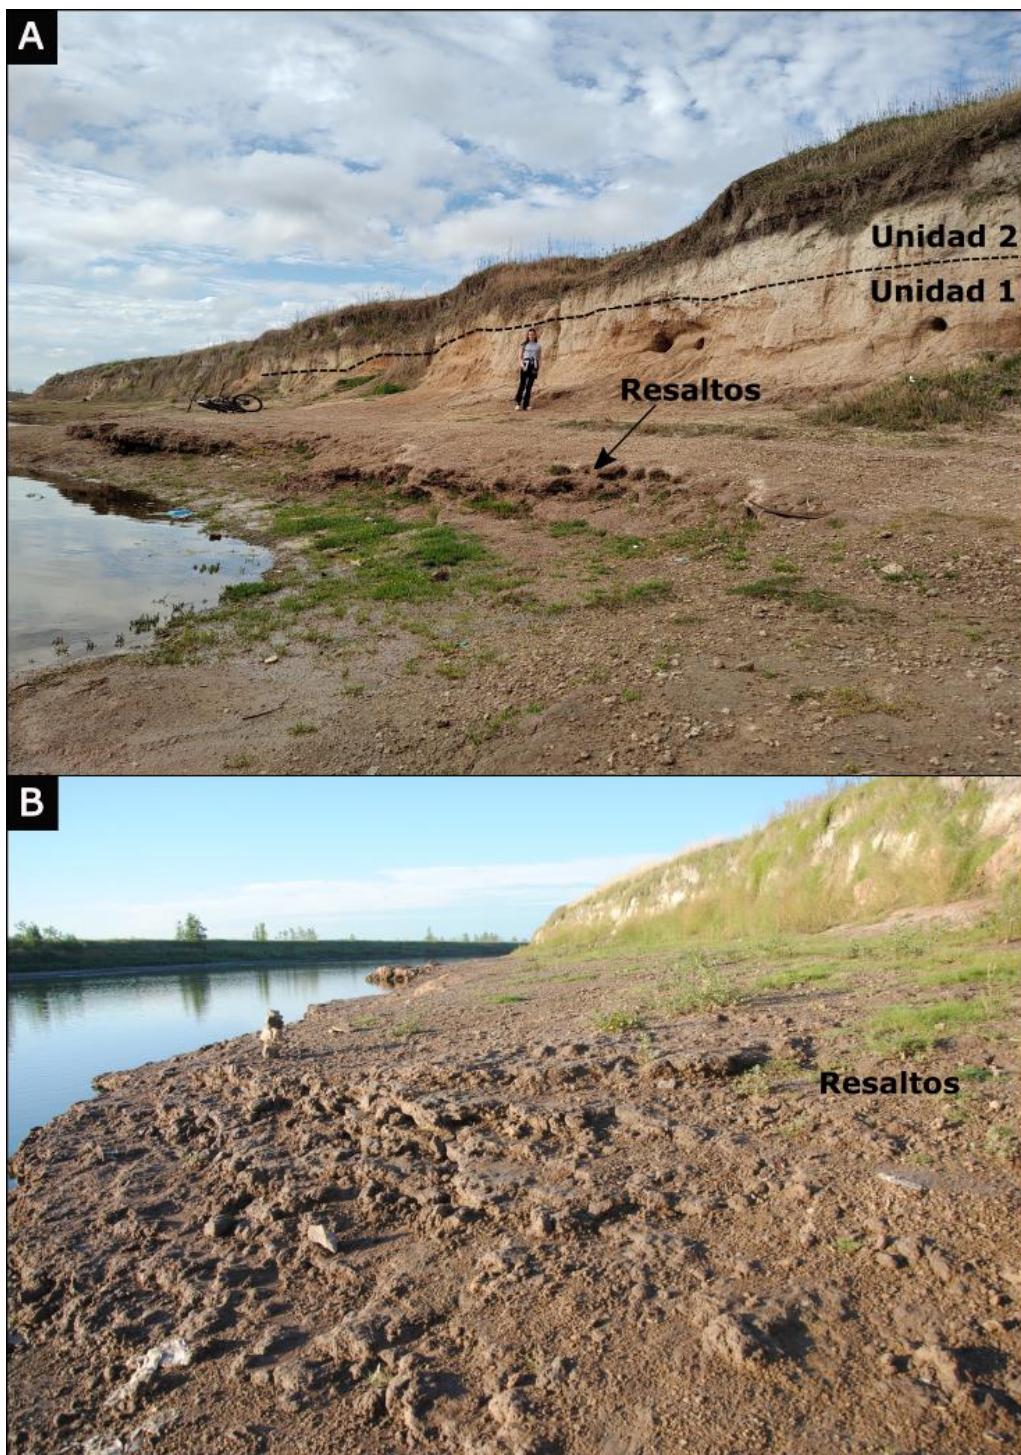
Figura 14: A) Fotografía del perfil sedimentario en la cual se observa el contacto transicional entre las unidades 1 (Mb. La Chumbiada) y 2 (Mb. Gorch) y la presencia de resaltos labrados por el margen erosivo del río sobre la Unidad 1. B) Fotografía detalle de los resaltos de la Unidad 1.

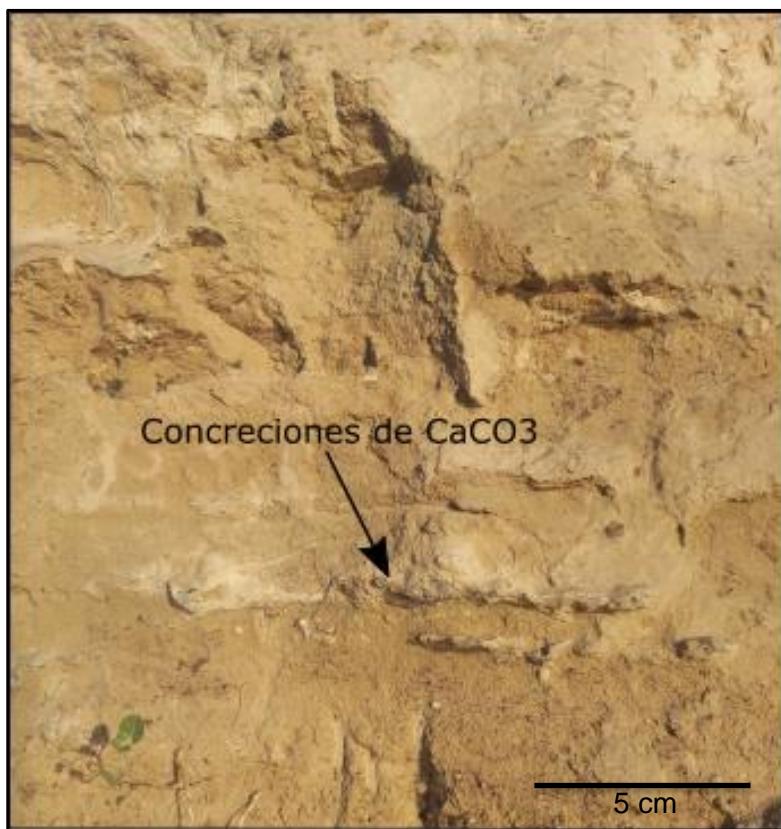
Figura 15: Fotografía de la Unidad 2 en el cual se observan las concreciones de CaCO_3 .

Sedimentos fango-arenosos de color gris claro de 80 cm de espesor. Hacia el techo presenta una abundante concentración de concreciones de CaCO_3 de forma elongada, de aproximadamente 5 cm de largo y 2 cm de espesor (Figura 15). Se hallaron también pequeños (0,5 cm) restos de gastrópodos *Heleobia parchappi*, aunque estos se encuentran mejor representados en el paleosuelo suprayacente.

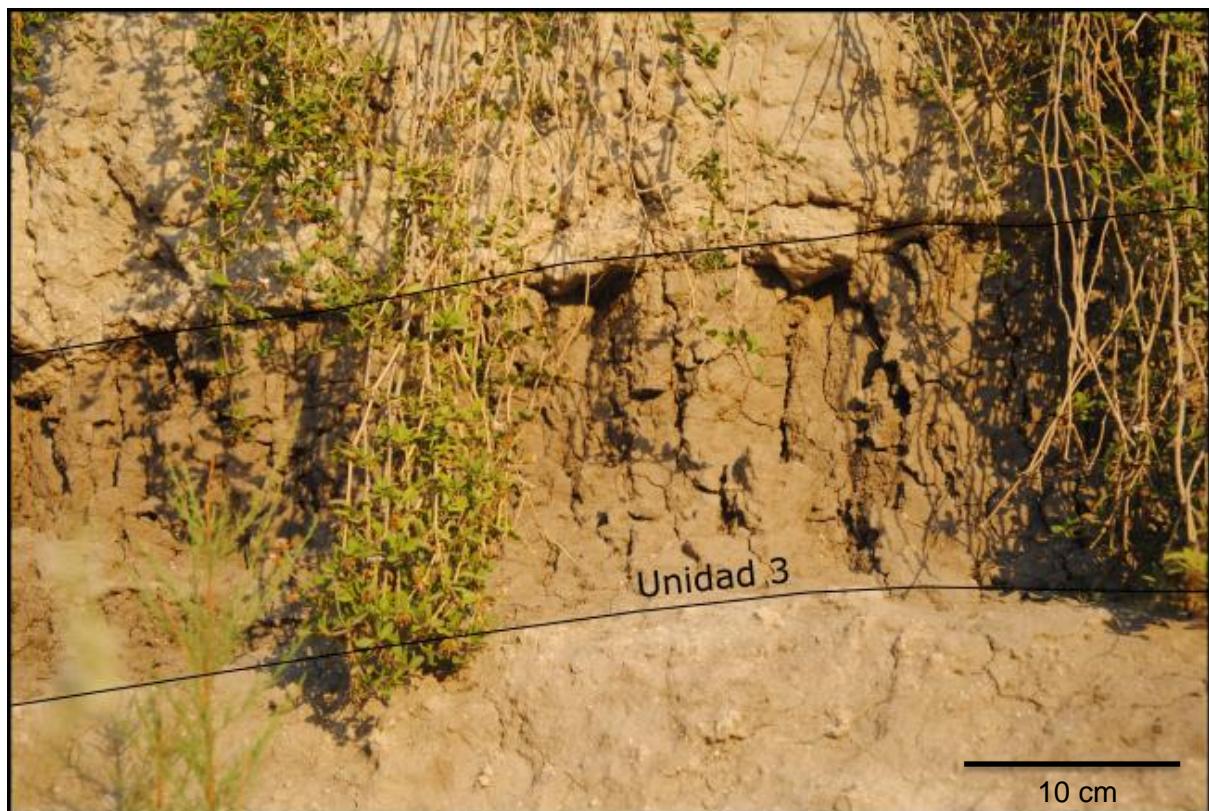
Figura 16: Fotografía de la Unidad 3 (paleosuelo Geosol La Pelada) en donde se observa la estructura bien desarrollada.

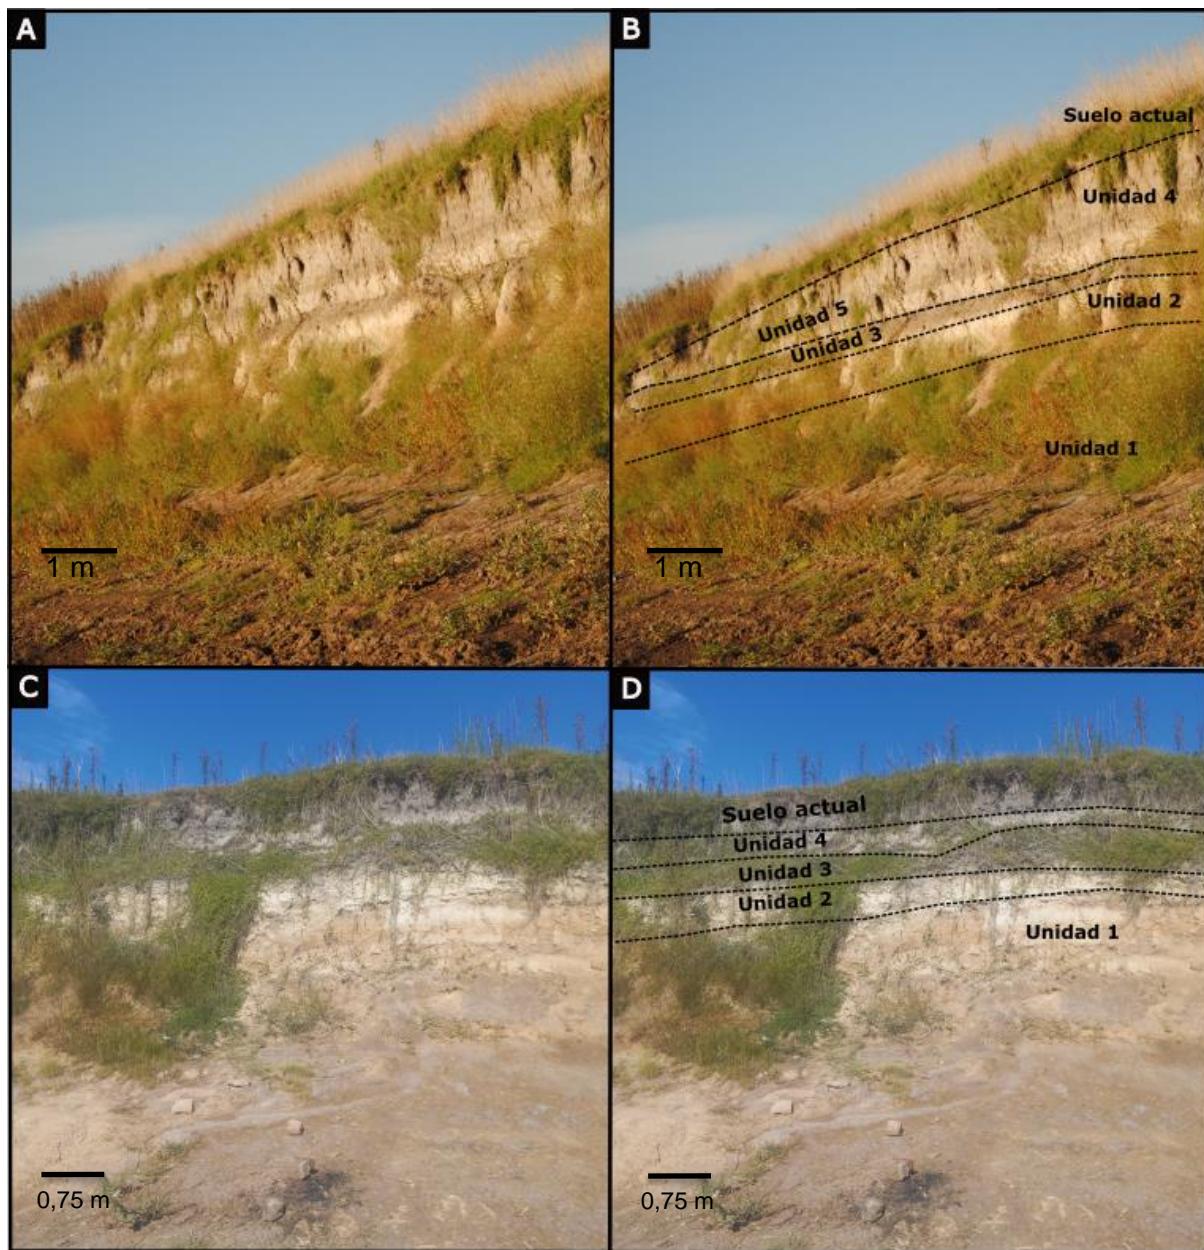
Figura 19: A- Fotografía del perfil sedimentario en la cual se observa la presencia bien marcada de los dos paleosuelos. B- Fotografía del perfil sedimentario con las unidades correspondientes identificadas (notar como la presencia de la unidad 5 (Geosol Frigorífico Belgrano) divide a la Unidad 4 (Mb. Puente las Gaviotas) en dos partes). C- Fotografía del perfil sedimentario representando sectores en los cuales no se observa el desarrollo claro de los dos paleosuelos mencionados. D- Fotografía del perfil sedimentario con las unidades correspondientes identificadas (notar ausencia de la Unidad 5, lo que implica que la Unidad 4 se observe como una única unidad).

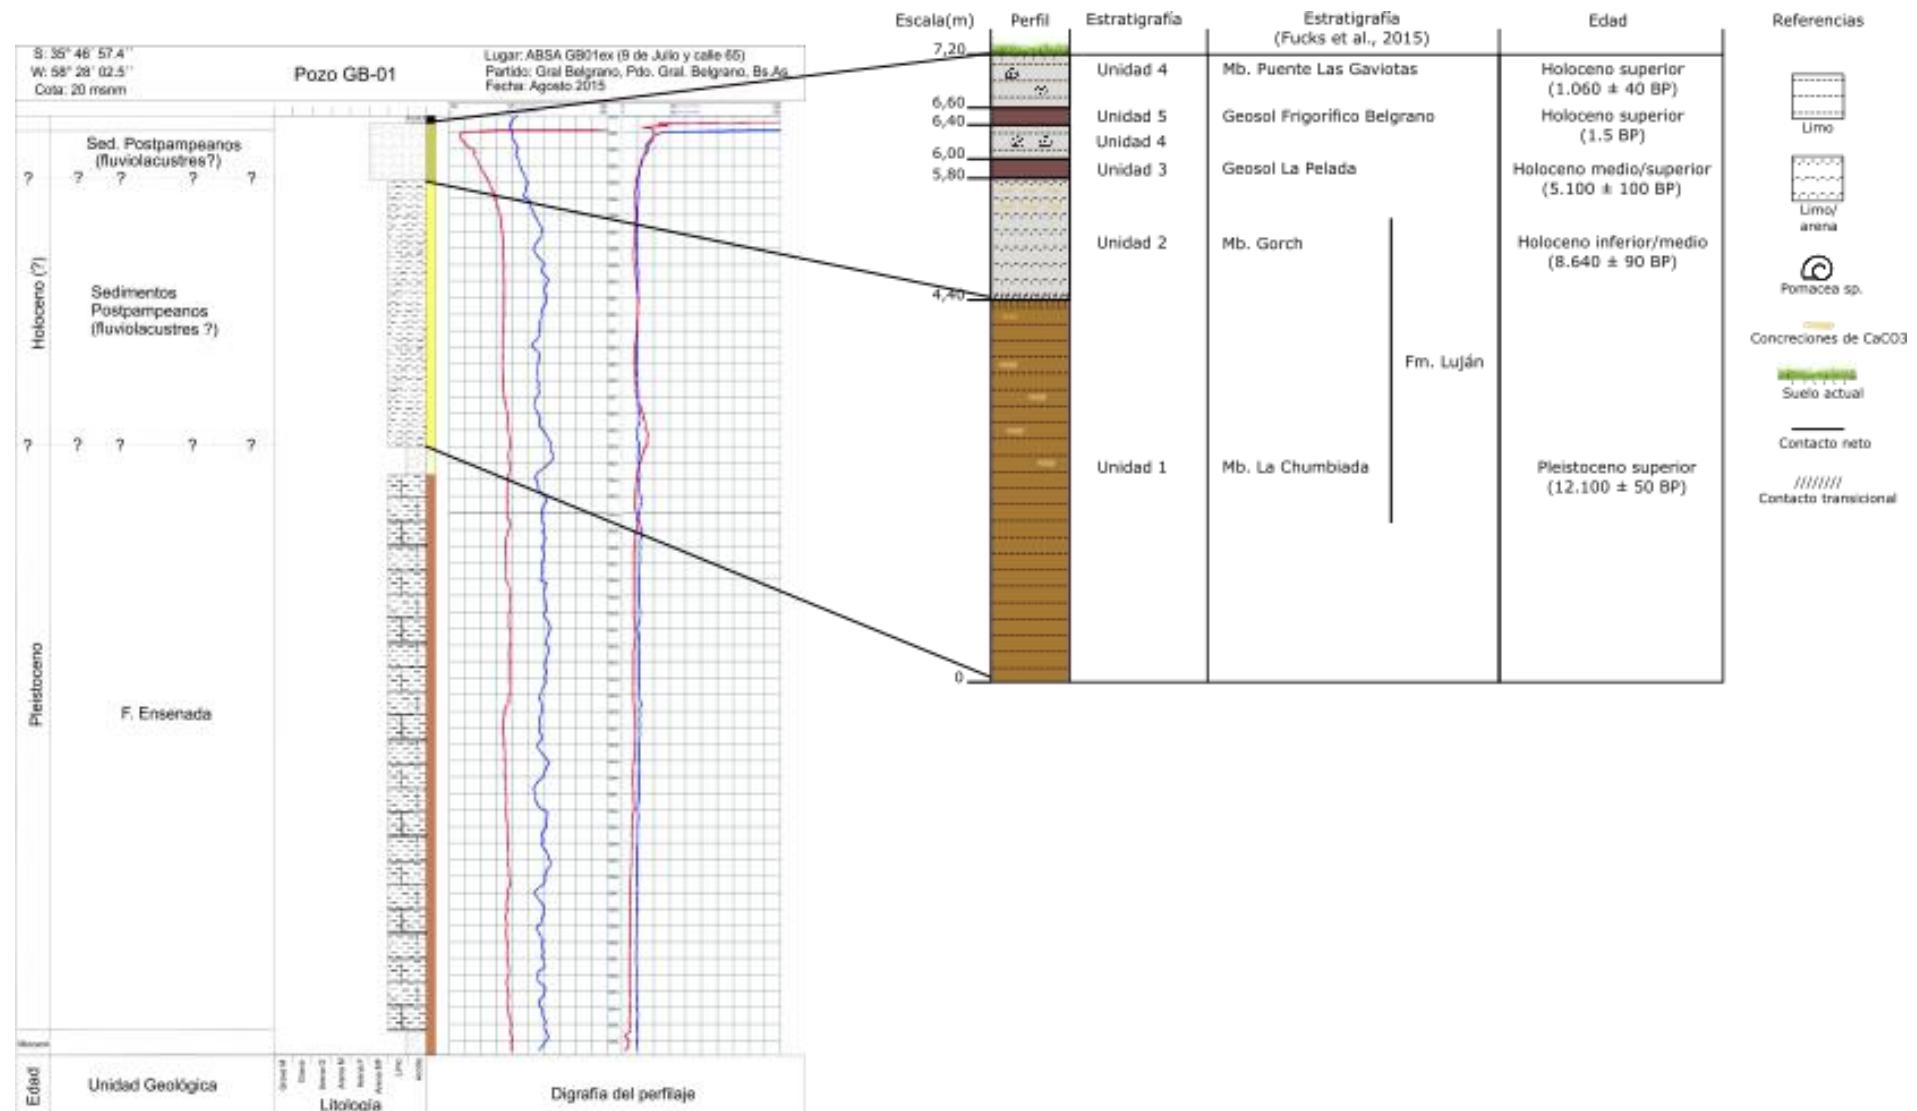
Figura 20: Perfil sedimentario modificado de Silva Busso (2015) en el que se observan las secuencias interpretadas por el autor y las equivalentes al perfil descripto en este TFL.

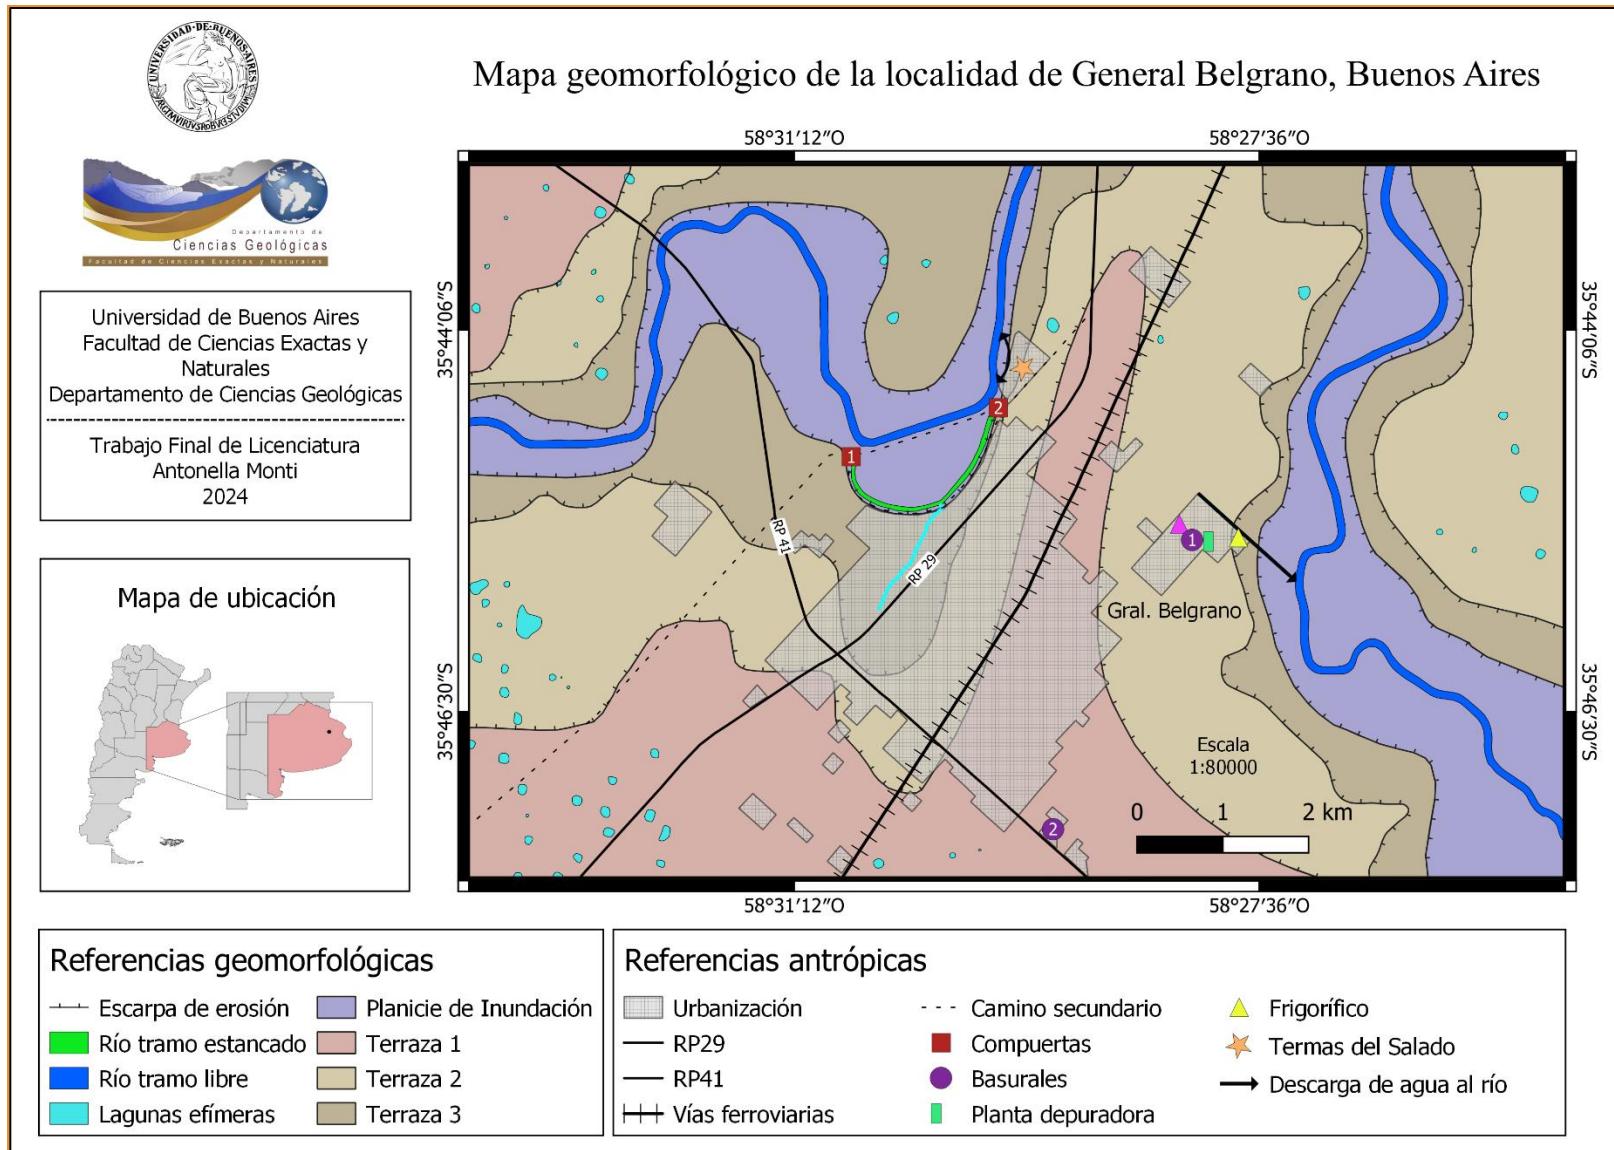
Figura 22: Mapa geomorfológico de la localidad de General Belgrano, Buenos Aires.

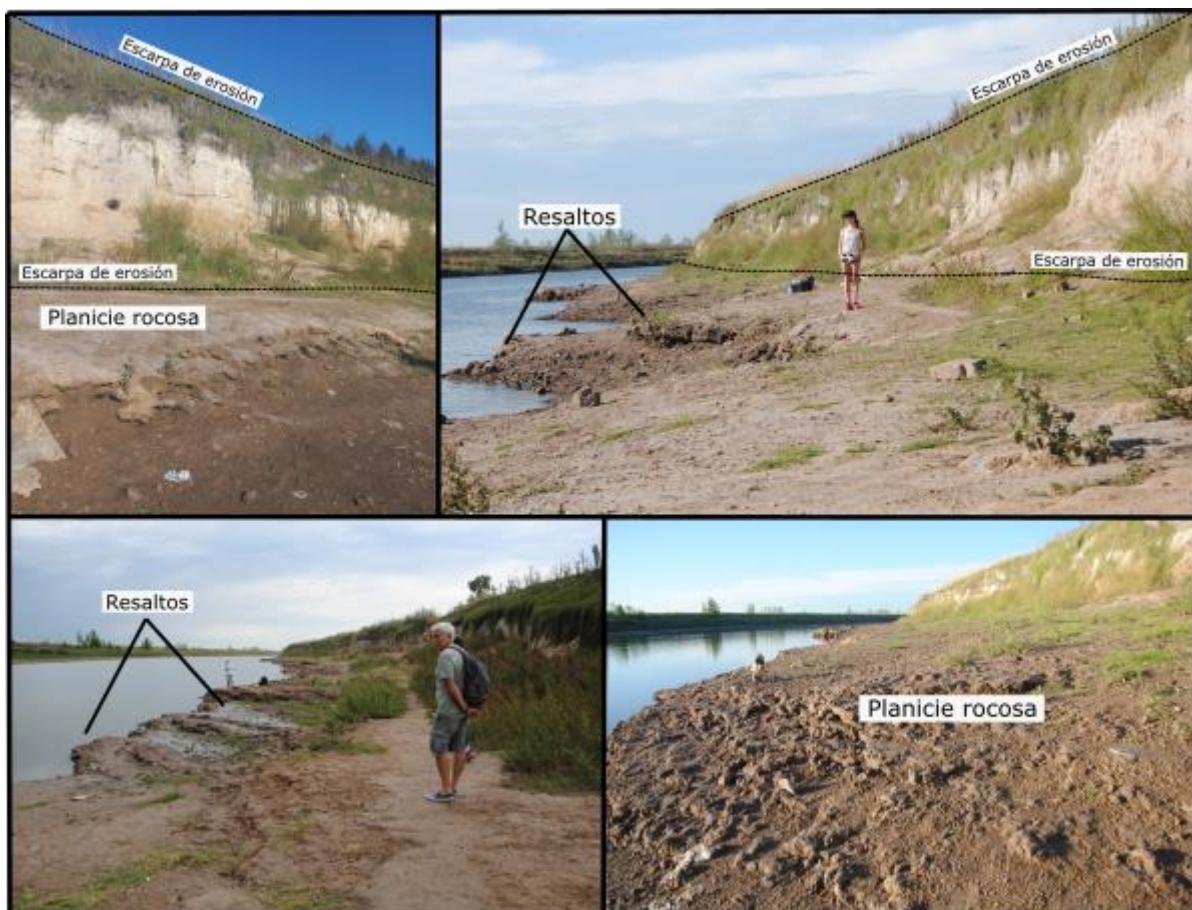
Figura 24: Fotografías sobre la planicie rocosa, sus resaltos y las escarpas de erosión en el margen este del río Salado.

Los laterales del cauce principal del río Salado están delimitados por escarpas de erosión (Figura 24), de 5 metros de alto con pendientes muy altas (80° aproximadamente). En otros sectores normalmente presentan menos pendiente y desarrollan longitudes de 2 metros. Al

Las planicies rocosas están labradas sobre la Unidad 1 (Mb. La Chumbiada), tienen una pendiente de 22° grados y están cortadas por escarpas de erosión de 1,30 cm (Figura 24). Además, se observó la presencia de carcavamientos en algunas de ellas (Figura 25).

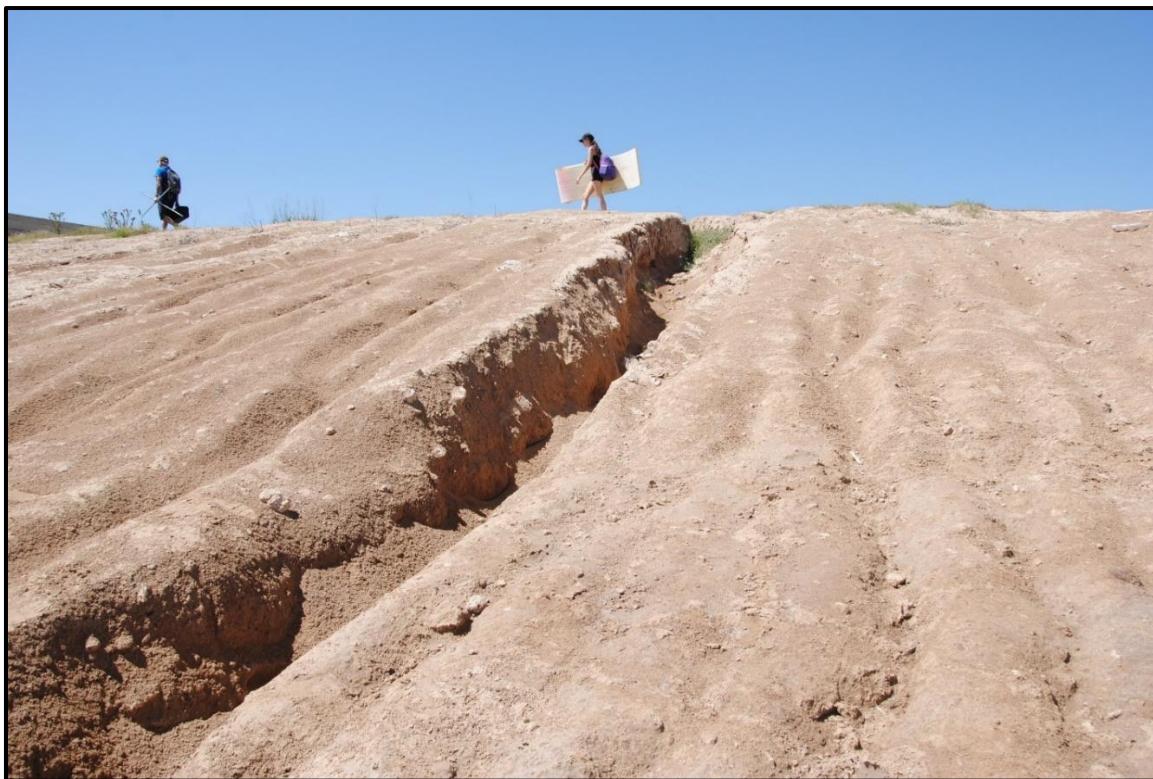
Figura 25: Carcavamiento en las escarpas de erosión.

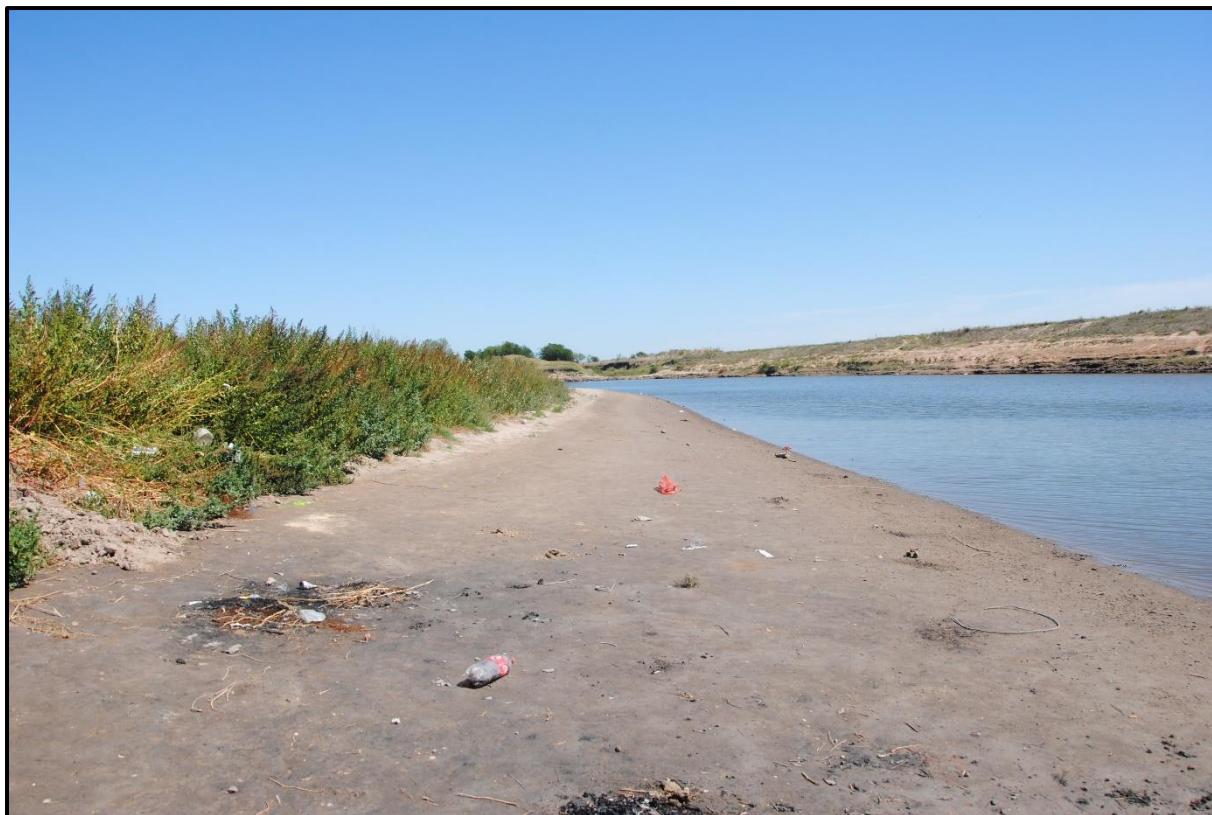
Figura 27: Margen de acreción y sucesión ecológica en barras laterales

Los márgenes acumulativos presentan barras en punta (*point bars*) generadas a partir de la migración lateral río Salado (Figura 26) y el desarrollo de una planicie aluvial (Figura 27) actual compuesta por sedimentos de tamaño arena muy fina, limo y arcilla (Ver capítulo 6). En la localidad de General Belgrano, las planicies aluviales son angostas, de aproximadamente 15 metros, a diferencia de lo que ocurre en otros tramos del Salado. Paralelamente, se identificó un área correspondiente a la planicie de inundación, de un ancho máximo de 1500 metros, hasta la cota de los 15 msnm, coincidente con el nivel alcanzado por la inundación de 2015.

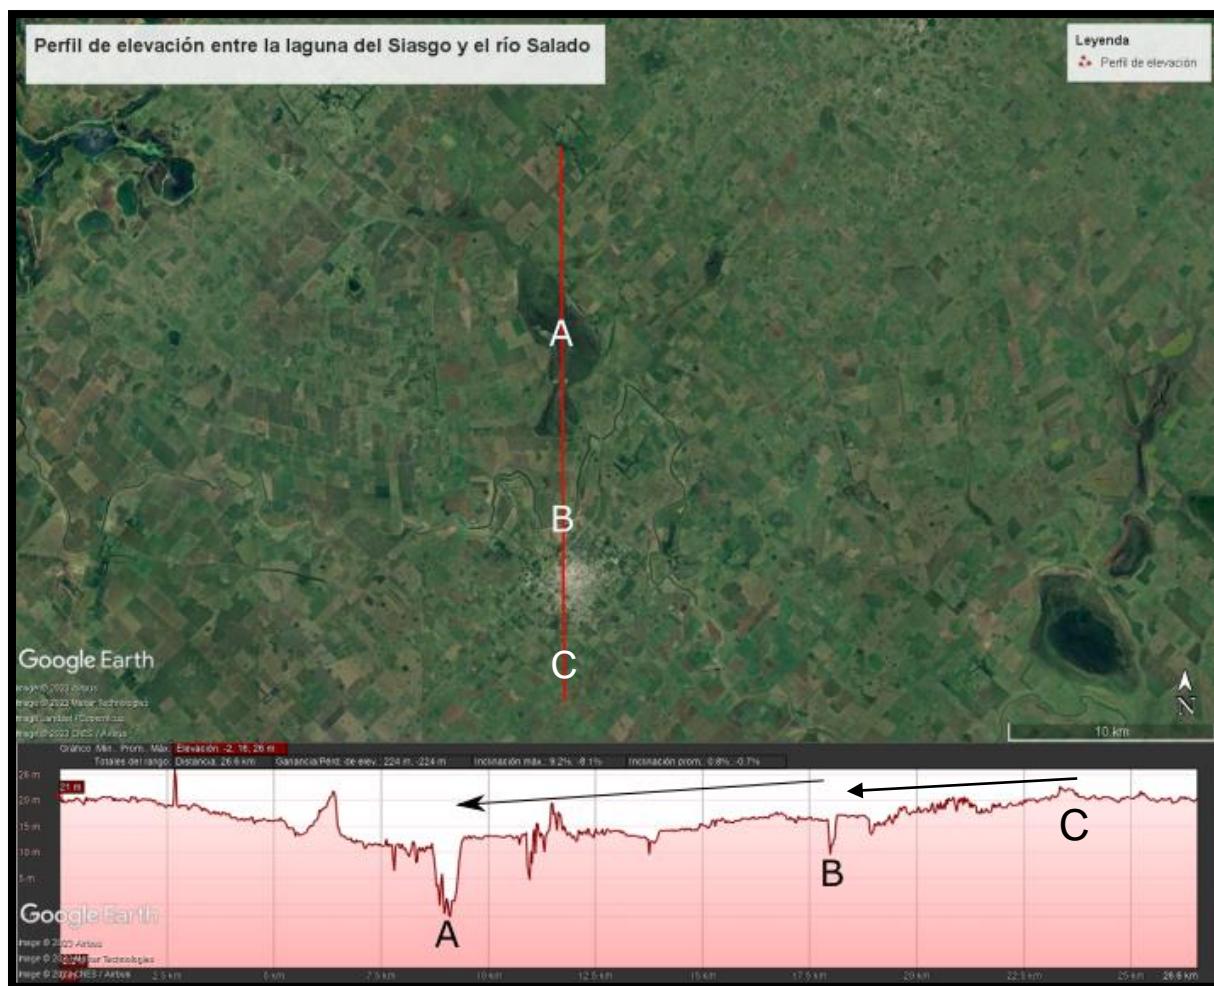
Figura 31: Perfil de elevación entre la laguna del Siasgo (A), el río Salado en la localidad de General Belgrano (B) y el sector sur (C) (Sobre imagen satelital Landsat del año 2023, tomado de Google Earth). Observar que la altura sobre el nivel de la laguna es menor que la del río, por lo tanto, la dirección de drenaje en esta zona es del río a la laguna, hacia el norte. En cambio, en el sector sur, el río Salado se encuentra a menor cota, por lo que el drenaje es hacia el río en este caso.

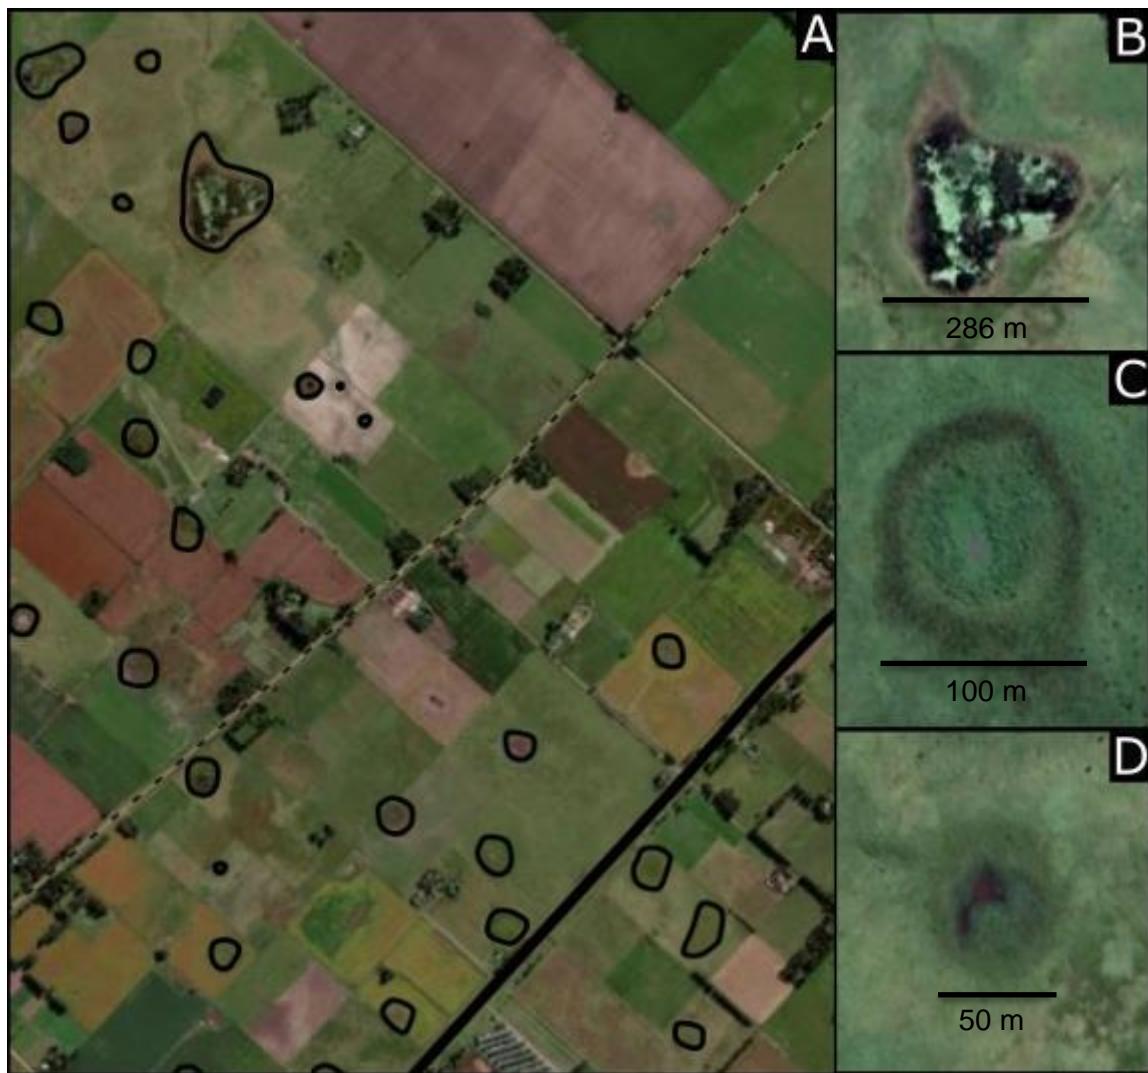
Figura 32: Imágenes satelitales Airbus del año 2023 (tomadas de Google Earth) de las lagunas efímeras ubicadas al sur del río Salado. A) Densidad de lagunas en el extremo SO de la zona de estudio. B) Laguna efímera de 286 metros de diámetro. C) Laguna efímera de 100 metros de diámetro. D) Laguna efímera de 50 metros de diámetro.

Hacia el sector sur del río Salado se observa una mayor densidad de bajos de deflación hacia el SO (Figura 32 A) y tamaños más variables que el sector norte: desde casi 300 metros hasta menos de 50 metros de diámetro (Figura 32 B, C, D). En este sector, el drenaje es de S a N, es decir, hacia el río Salado.

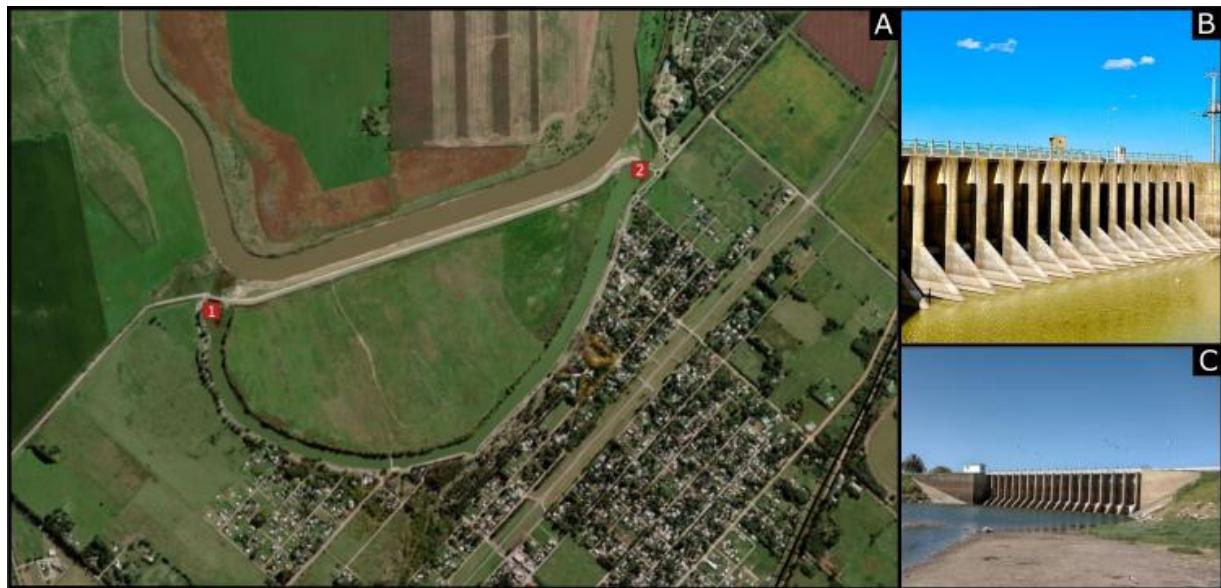
Figura 34: A) Imagen satelital Landsat/Copernicus del año 2023 (tomada de Google Earth) del río Salado en la localidad de General Belgrano en donde se muestra la ubicación de las dos compuertas. B) Fotografía de la Compuerta 1 (Año 2023). C) Fotografía de la Compuerta 2 (Año 2023).

Esta obra consistió en la construcción de dos presas de regulación con compuertas ubicadas en la zona de La Baguala (Compuerta N°1) y Playa Azul (Compuerta N° 2) (Amarilla *et al.* 2007) (Figura 34) y de un canal aliviador que cortó el meandro del río en dirección E-O. También se construyó un terraplén para el tránsito vehicular, con dos terraplenes de acceso.

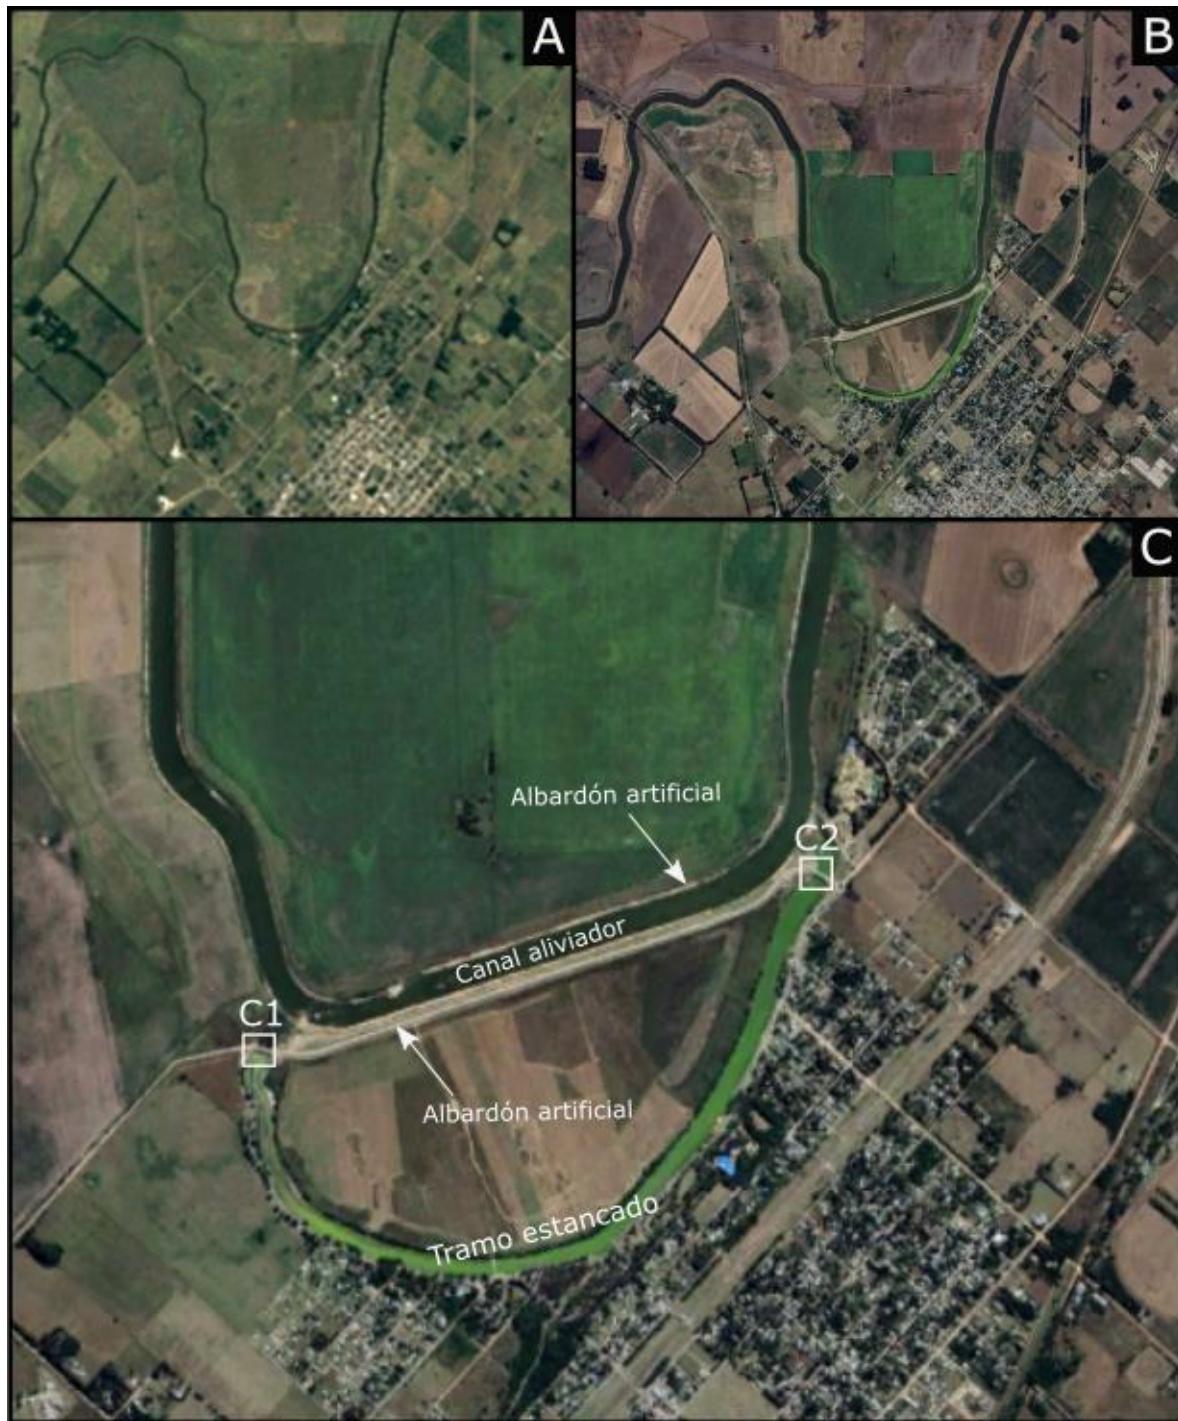
Figura 35: A) Morfología natural del río previa a la construcción del sistema de compuertas (Imagen Landsat/Copernicus del año 1985, tomada de Google Earth). B) Imagen satelital Landsat/Copernicus del año 2023 (tomada de Google Earth) posterior a la obra. C) Detalle de la imagen B donde se muestran los cambios geomorfológicos a grandes rasgos como consecuencia de la construcción (C1: Compuerta N° 1; C2: Compuerta N° 2).
