ESTUDIO GEOAMBIENTAL Y DE RIESGO GEOLÓGICO DE LA LOCALIDAD DE GENERAL BELGRANO, BUENOS AIRES

Trabajo Final de Licenciatura

Autor: Antonella Monti
Directora: Marcomini, Silvia Cristina
Co-Director: López, Rubén

2024

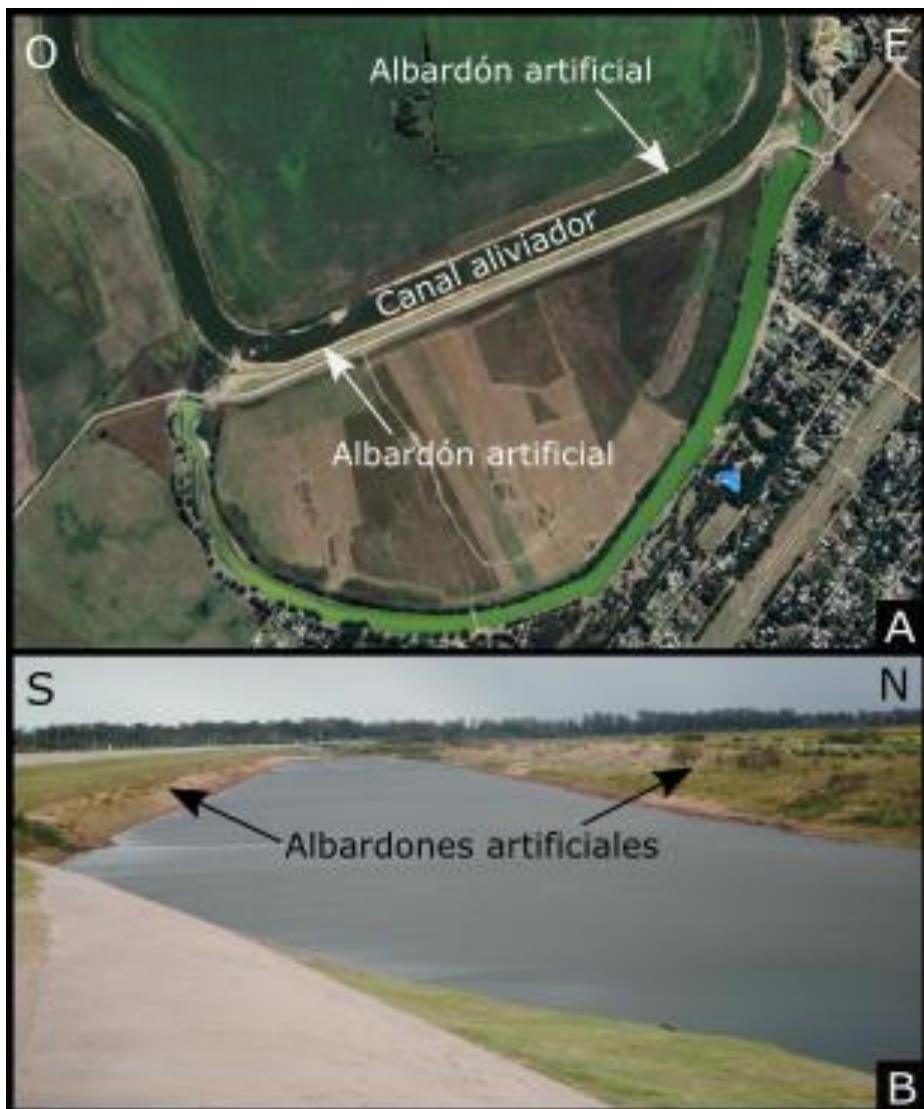
Figura 36: A) Imagen satelital Landsat/Copernicus del año 2023 (tomada de Google Earth): vista en planta del canal aliviador. B) Fotografía del canal aliviador.

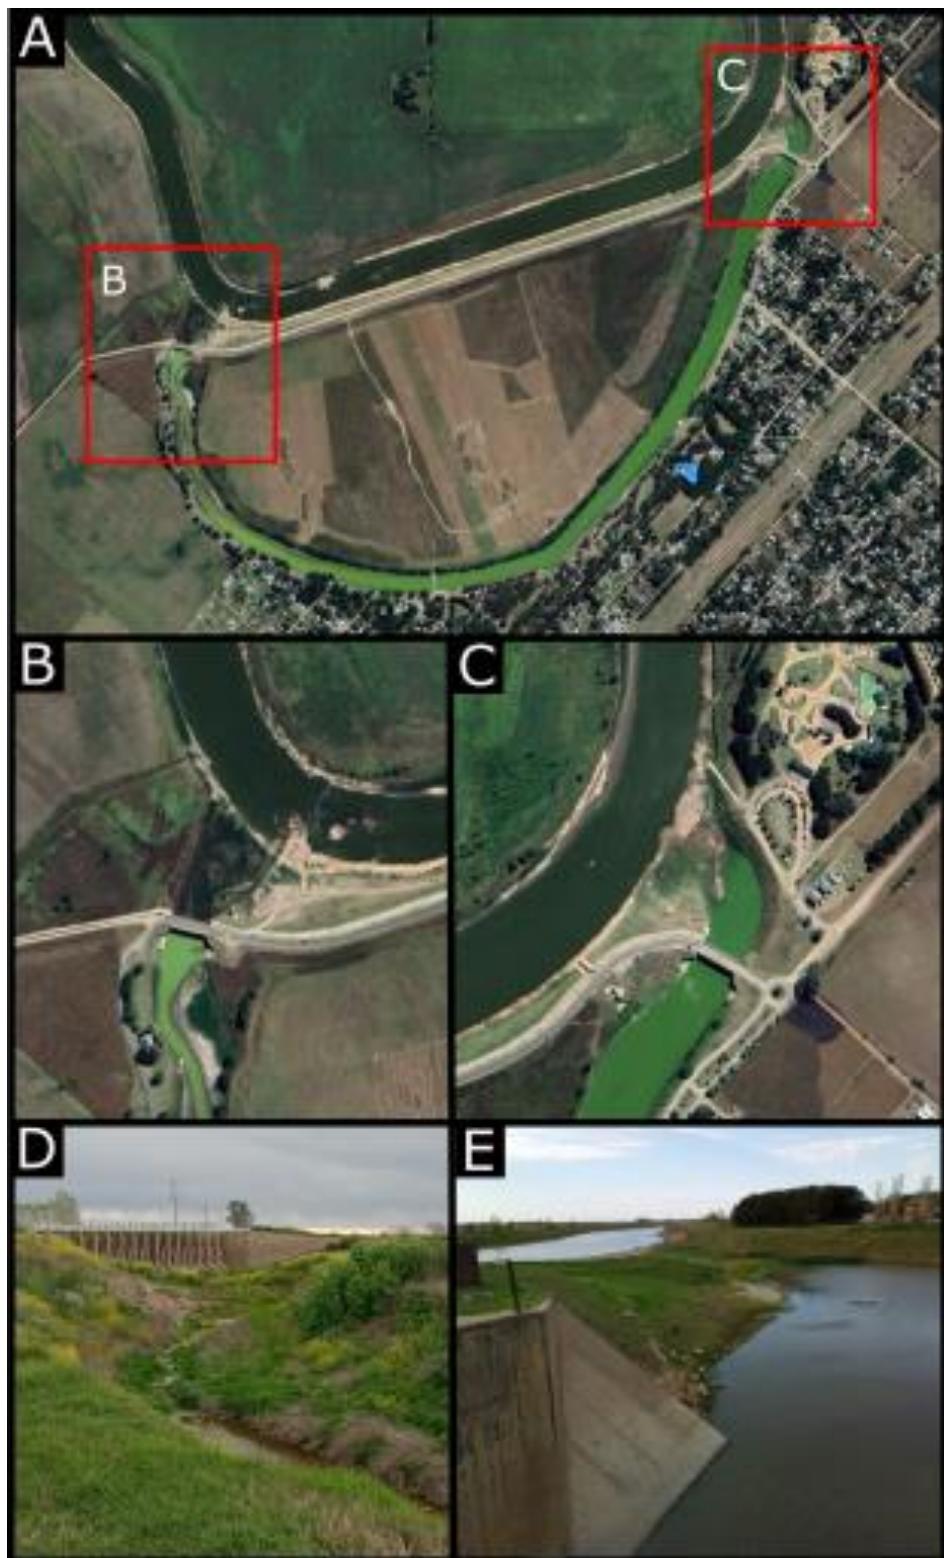
Figura 37: A) Imagen satelital Landsat/Copernicus del año 2023 (tomada de Google Earth) del río Salado en la localidad de General Belgrano en donde se puede ver el tramo del río desconectado del tramo libre principal por haber quedado comprendido entre dos compuertas. B) Amplitud de imagen en la cual se puede observar la desconexión entre los dos tramos del río en la Compuerta N°1. C) Amplitud de imagen en la cual se puede ver la desconexión entre los dos tramos del río en la Compuerta N°2. D) Fotografía de la Compuerta N°1 en la cual se observa la ausencia de agua, evidencia de la desconexión entre ambos tramos del río. E) Fotografía de la Compuerta N°2 en la cual se puede observar directamente la desconexión entre los dos tramos del río.

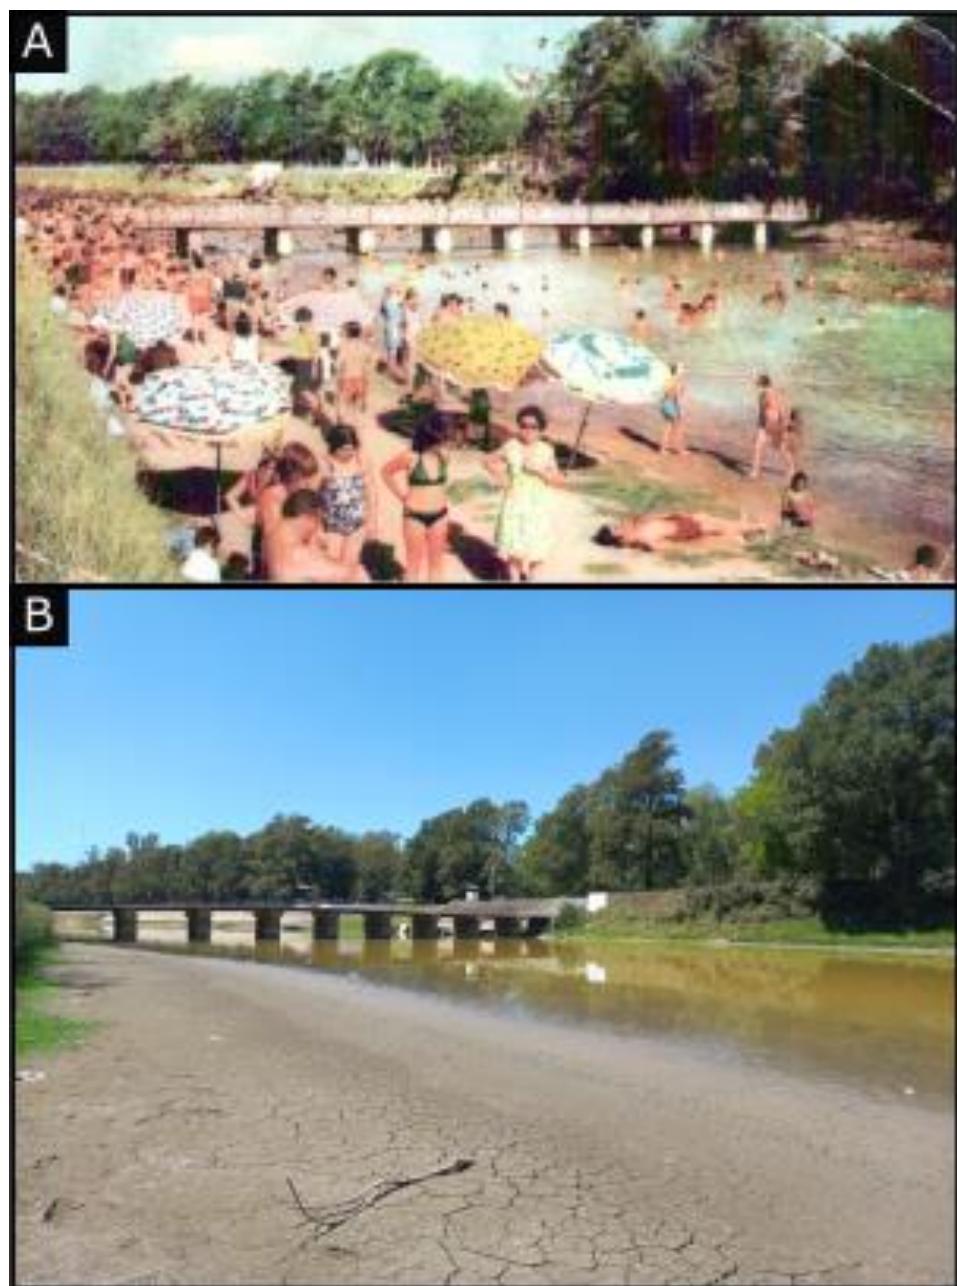
Figura 38: A) Fotografía del año 1978 en donde se observa el uso recreativo del balneario, facilitada por el Museo Histórico Municipal "Alfredo Enrique Múlgura". B) Fotografía del tramo estancado del río Salado tomadas durante el mes de febrero del año 2023 en el mismo sector que la fotografía anterior. Notar la exposición del lecho del mismo junto con la presencia de grietas de desecación y la coloración del agua.

Esto generó como consecuencia cambios geomorfológicos, sedimentológicos y ambientales que se analizarán en profundidad en los próximos capítulos (Figura 38): anteriormente, la población ocupaba la planicie del río como balneario. Hoy en día el sector endicado presenta condiciones ambientales no aptas para dicho uso.

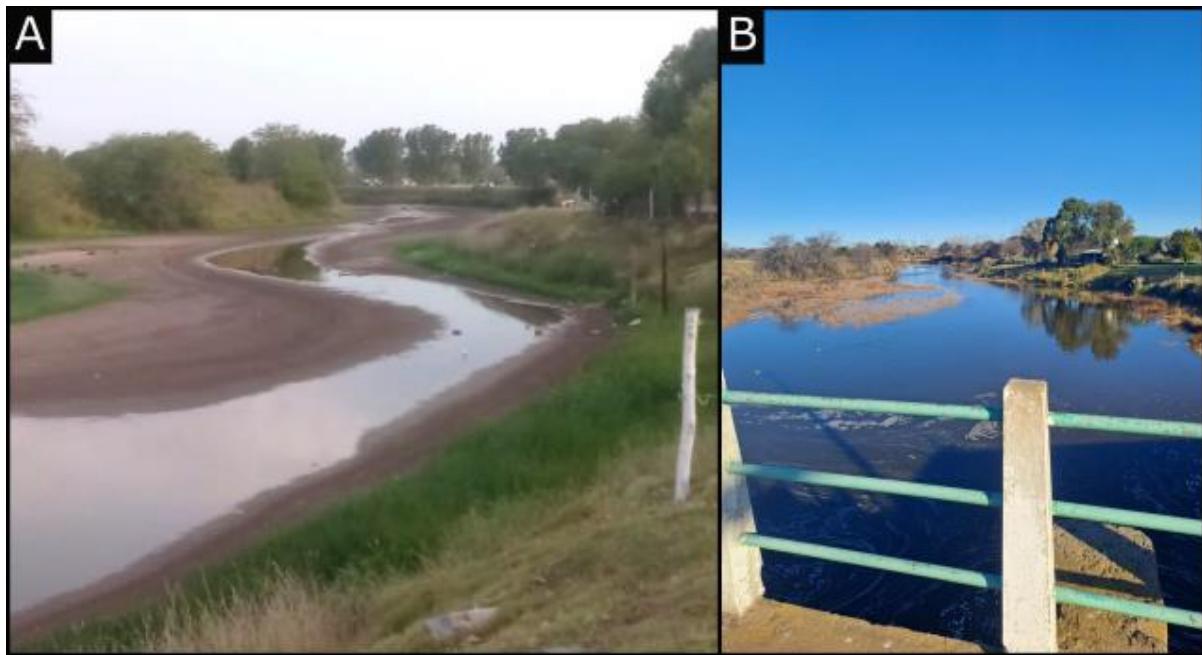
Figura 41: A) Fotografía de la sequía durante enero del año 2023 en la localidad del General Belgrano.
B) Condiciones normales del río Salado.

En el siglo XX se registraron tres episodios secos: el primero en 1910 donde la laguna de Chascomús se secó por completo (Oliver, 1959; Dangavs, 2005b); el segundo entre los años 1930 y 1950 (Herzer, 2003; Seager *et al.*, 2010) y luego entre los años 1995-96 (Moncaut, 2001). El resto de los años corresponden a períodos de excesos hídricos, o condiciones normales: se registran episodios de inundación en los años 1900, 1915, 1919, pero a partir del año 1970 se distingue inundaciones con mayor recurrencia: 1978, 1980, 1984-1986, 1991-1993, 2000-2002, 2012-2013, 2014 y 2015 (Figura 40), y sequías en 1988-1989, 1995-1996, 1999, 2004-2005, 2008 y 2011 (Kuppel *et al.*, 2015; Herzer, 2003; Herzer *et al.*, 2004; PMI, 2017; Moncaut, 2001; Scarpati y Capriolo, 2013). En los últimos años, particularmente desde finales del 2019 hasta el 2023, se reporta una situación de sequía (Skansi *et al.*, 2023) (Figura 41).

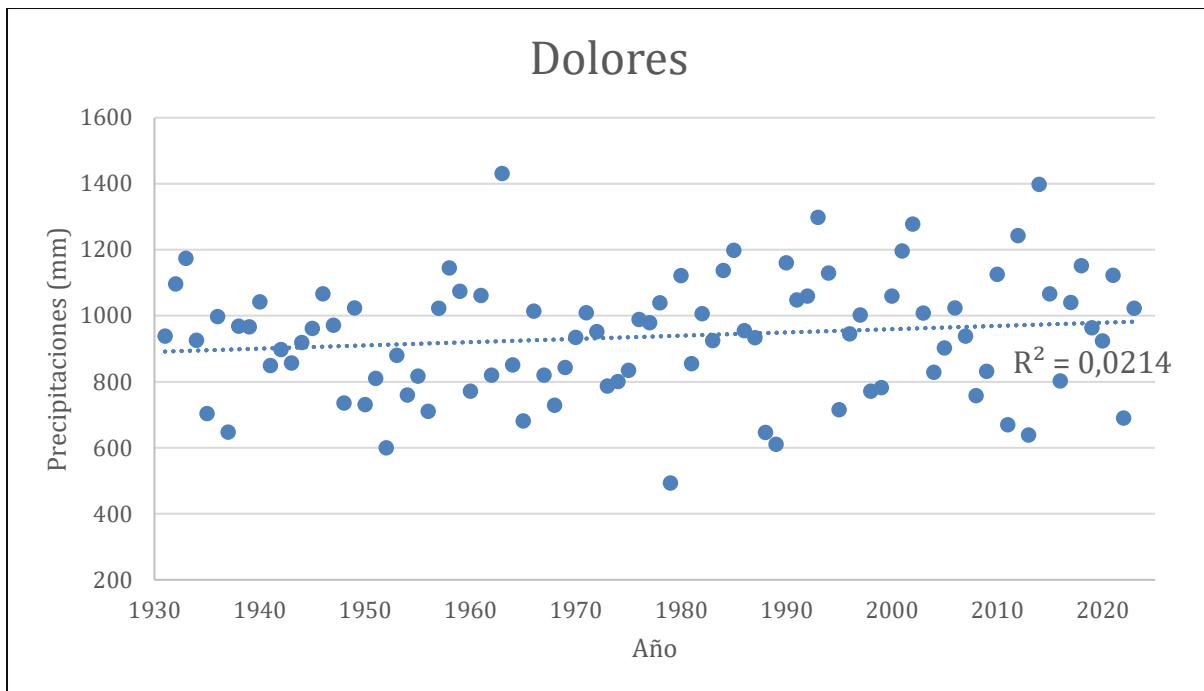
Figura 42: Gráfico de precipitaciones anuales (mm) para la estación meteorológica de Dolores.

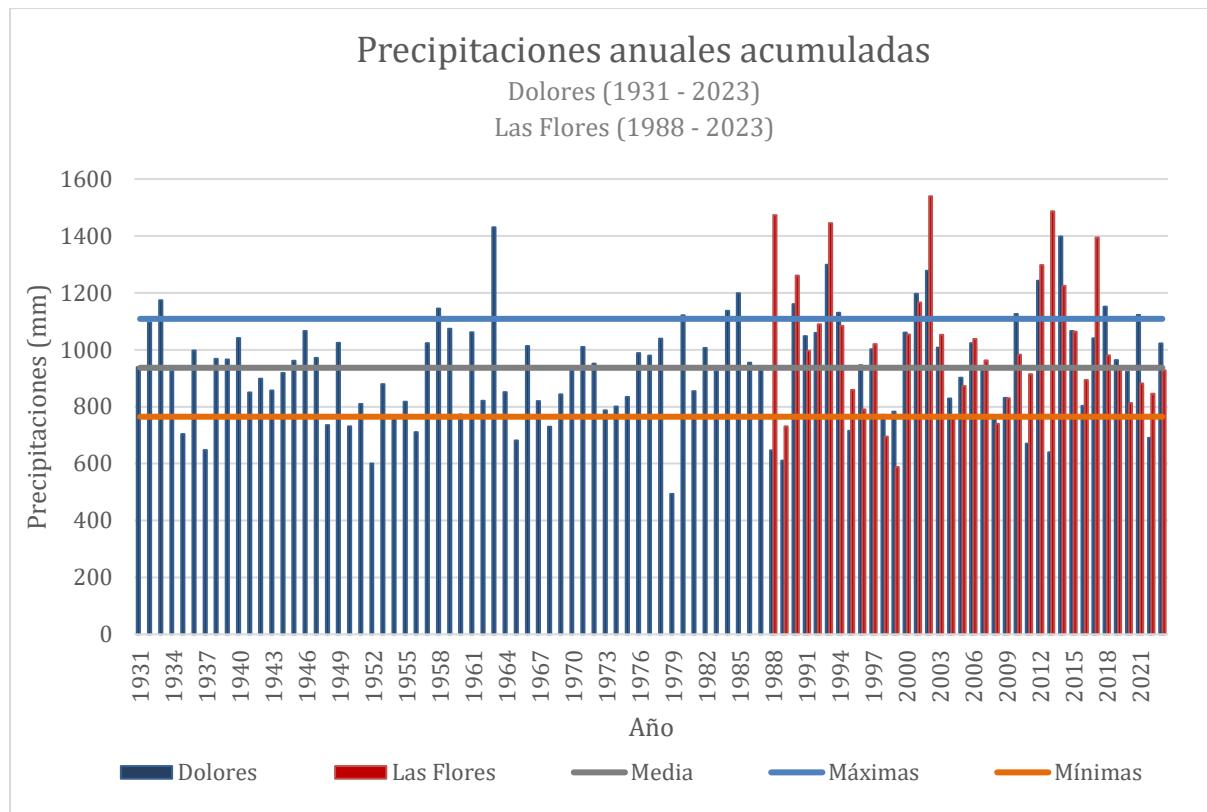
Figura 43: Precipitaciones anuales acumuladas para la estación meteorológica de Dolores (1931 – 2023) y Las Flores (1988 – 2023).

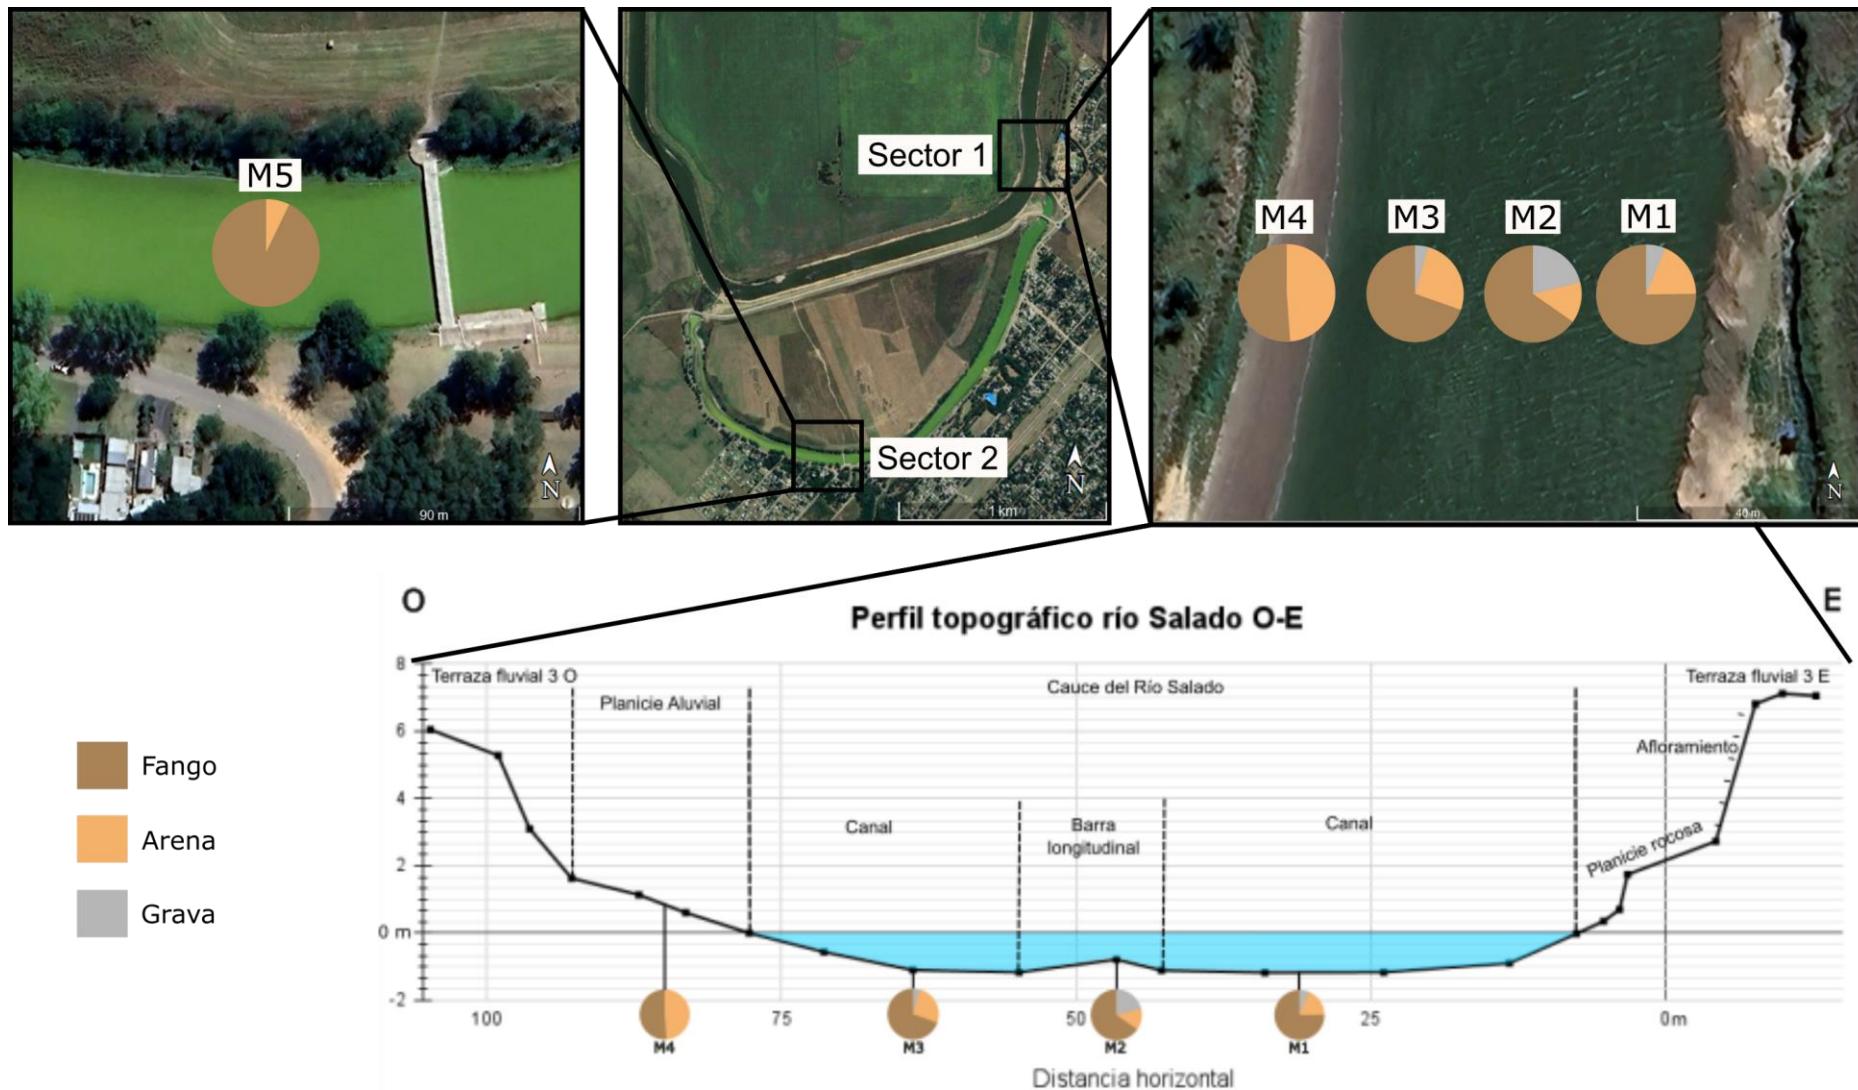
Figura 44: Ubicación de los Sectores 1 y 2 junto con una ampliación de los mismos en donde se expone la granulometría de cada una de las muestras.

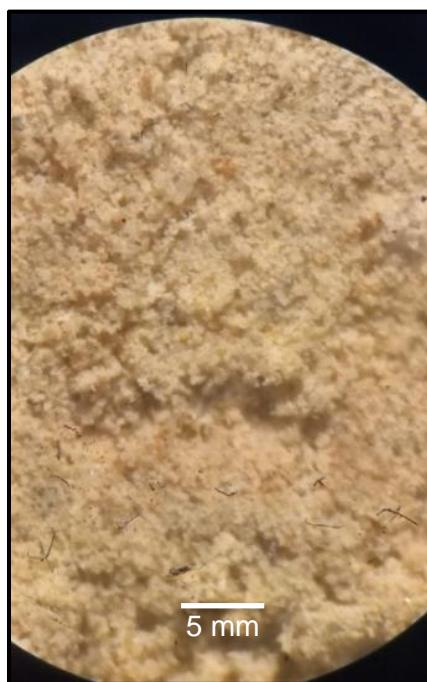
Figura 45: Fotografía de la muestra 1 observada en lupa.

Los sedimentos presentan color pardo claro (Figura 45) y un tamaño de grano predominantemente limoso fino, aunque también se observa la presencia de granos de tamaño arena muy fina. Se distinguen pequeños cristales de cuarzo y algunas partículas con tonalidades amarillentas y verdosas que podrían corresponder a semillas.

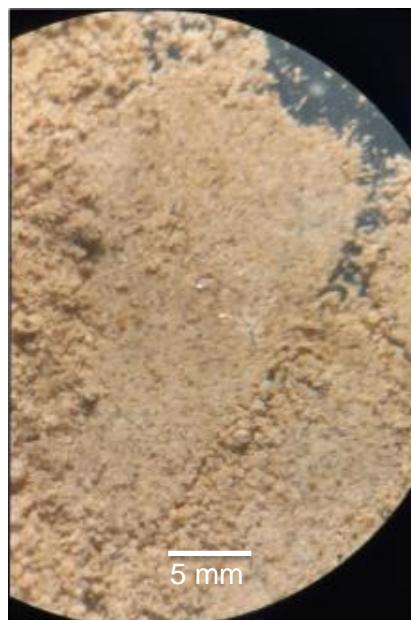
Figura 47: Fotografía de la muestra 3 observada en lupa.

Sedimentos de coloración pardo claro (Figura 47), con algunas partículas amarillentas y verdosas correspondientes a semillas. La granulometría predominante es limosa, pero se observa un mayor porcentaje de cristales de cuarzo de tamaño arena muy fina en comparación a los casos anteriores. Además, se observa la presencia de escasos cristales de micas.

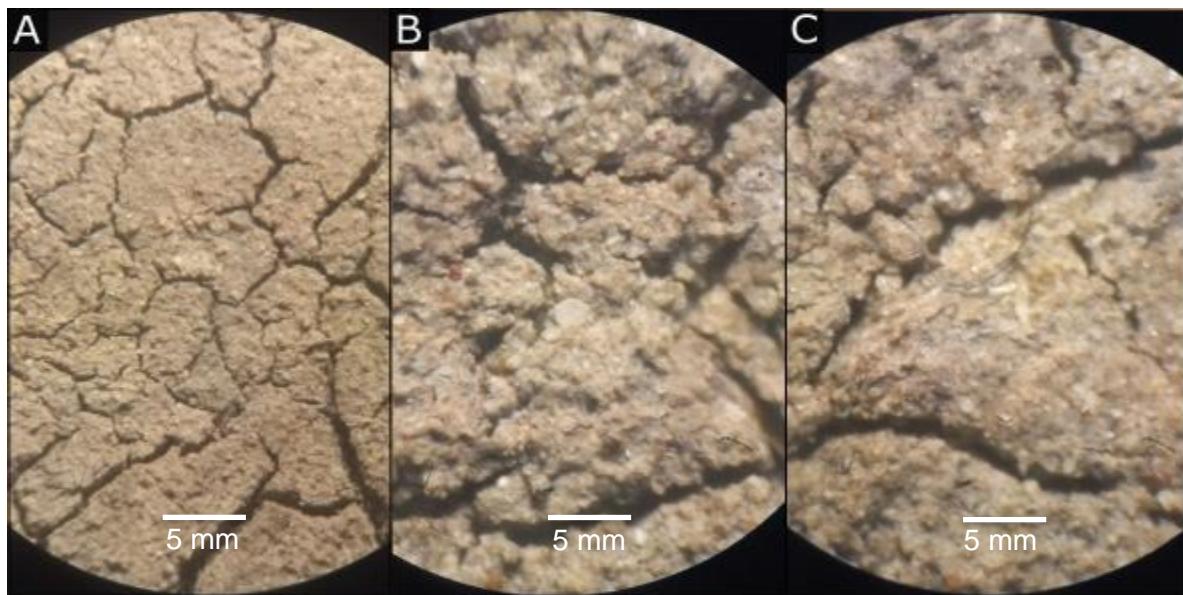
Figura 49: Fotografía de la muestra 5 en lupa. A) Grietas de desecación. B) Restos de conchillas. C) Restos de ramillas.

Los sedimentos presentan un color pardo oscuro y una composición granulométrica predominantemente conformada por fango y en menor medida arena muy fina. El fango se compone por cristales de cuarzo de tamaño limoso y por arcillas, las cuales se aglutan y forman grietas de desecación (Figura 49 A). La fracción arena se compone por cristales de cuarzo. Se observa escasa presencia de cristales de mica de tamaño arena fina, partículas color pardo oscuro que podrían corresponder a semillas, restos de conchillas partidas (Figura 49 B) y de ramas pequeñas (Figura 49 C).

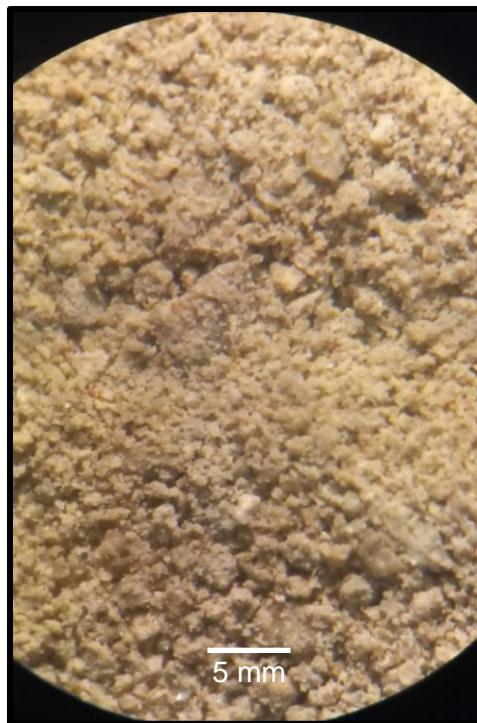
Figura 57: Fotografía de la muestra MT2e.

Fango color pardo con tonalidades grisáceas de tamaño de grano principalmente limoso y en menor medida arcilloso (Figura 57). La fracción limo se compone por pequeños y escasos cristales de micas y de cuarzo color amarillento. Se observan restos de raíces en baja proporción.

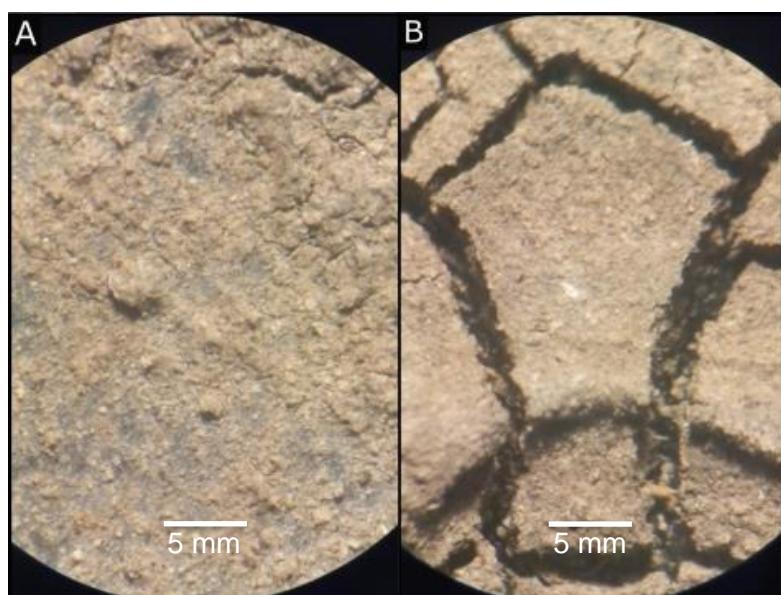
Figura 59: Fotografía de la muestra MT2c en la lupa. A) Tamaño de grano arcilla predominante. B) Grietas de desecación.

Fango de coloración gris muy oscuro a negro. El tamaño de grano es muy fino (Figura 59 A) y presenta un comportamiento plástico. En la lupa se pueden identificar la presencia de grietas de desecación (Figura 59 B), lo que indica la predominancia de tamaños de grano arcilla. Se observan escasos cristales tamaño limo de cuarzo transparentes y de micas, muy subordinados, y restos de conchillas partidas. A este segmento se le realizó el ensayo LOI para conocer su contenido de materia orgánica y este corresponde al 11,26%.

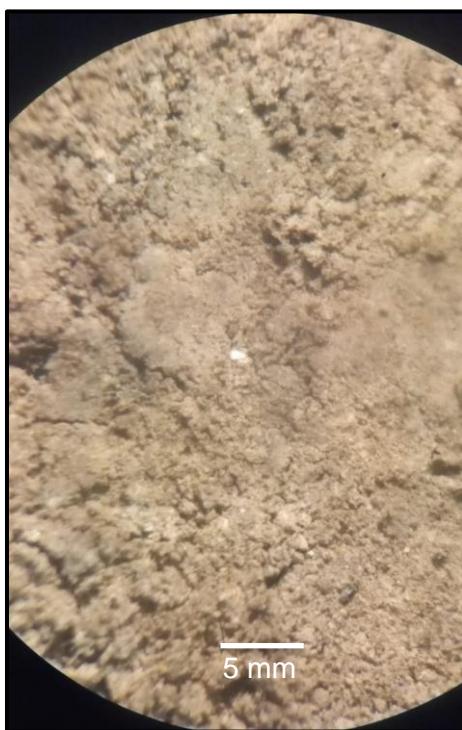
Figura 60: Fotografía de la muestra MT2b en la lupa.

Fango de color pardo oscuro compuesta por partículas de tamaño muy fino, principalmente limo y en menor medida arcilla. La fracción limosa se compone por cristales pequeños de cuarzo transparente a blanquecino y algunos cristales de micas. Se observan restos de raíces y pequeños y escasos fragmentos de conchillas partidas (Figura 60).

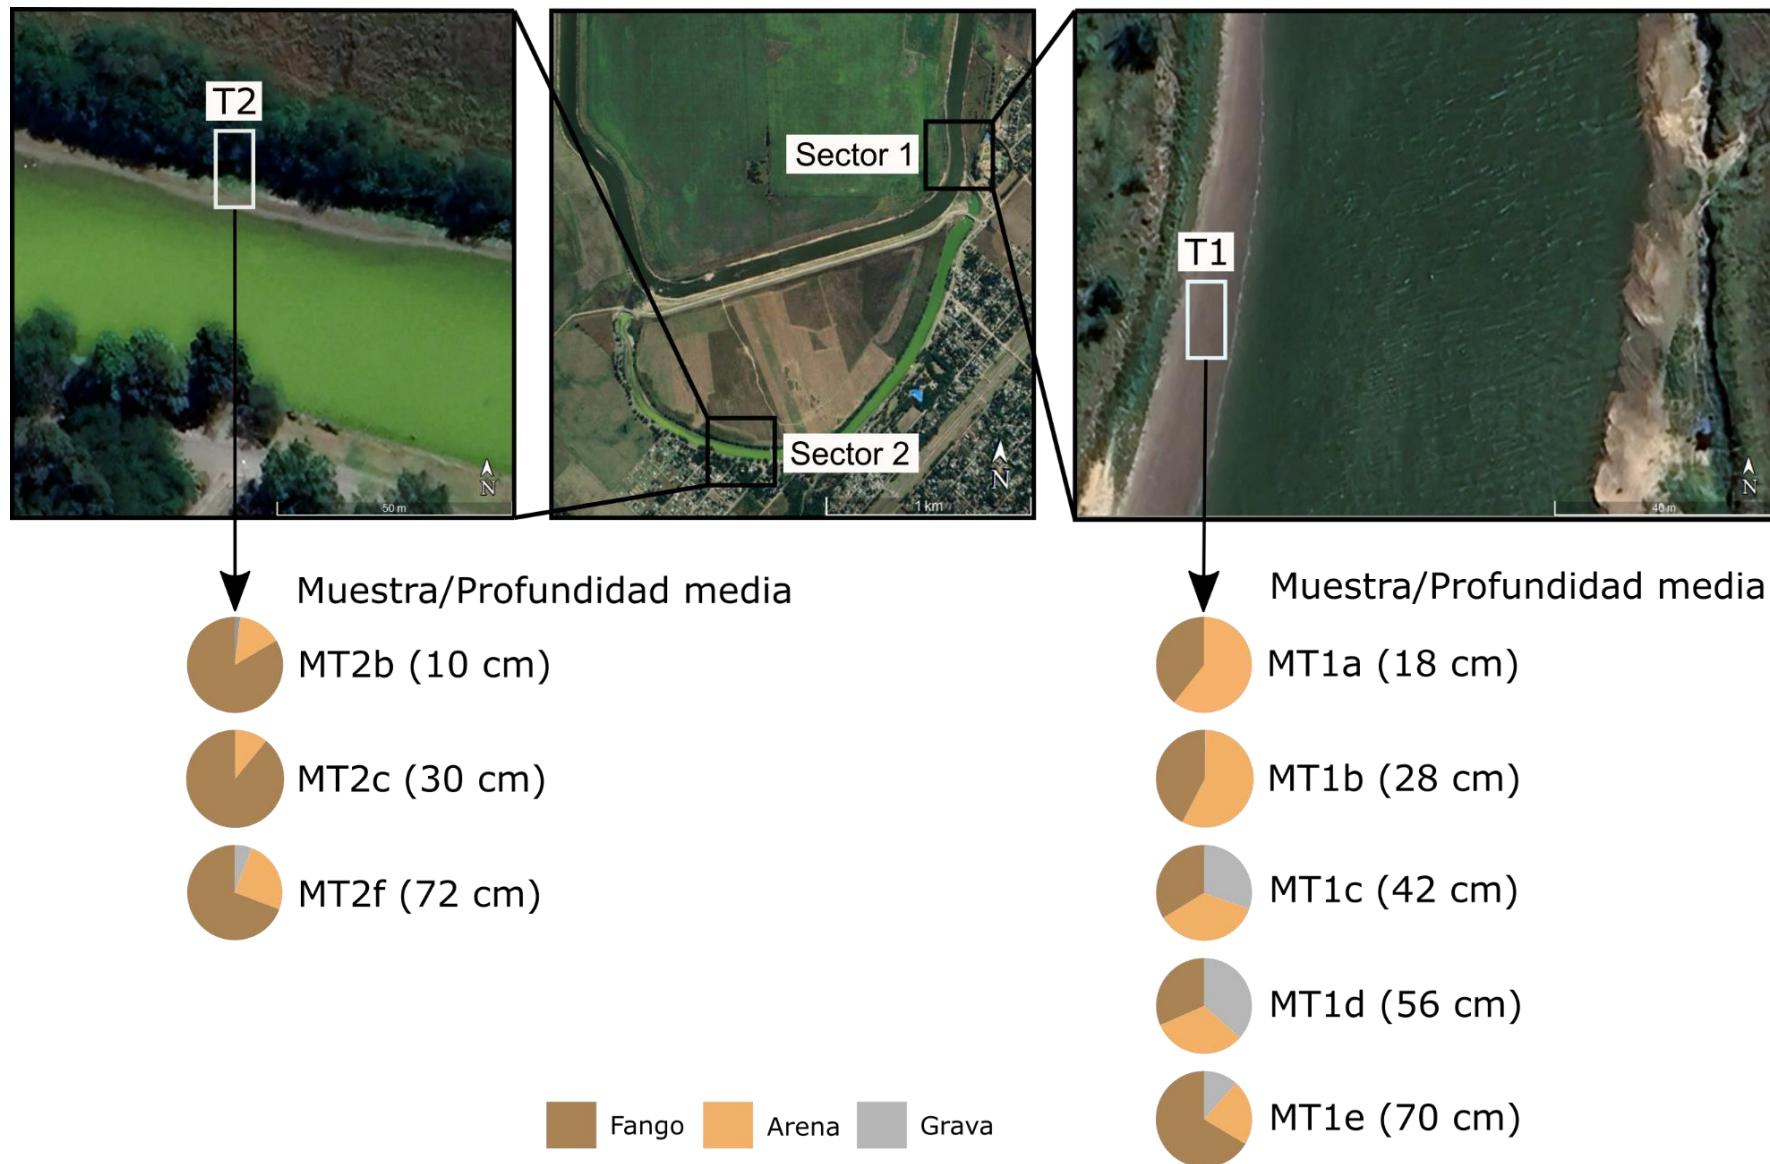
Figura 62: Ubicación de los Sectores 1 y 2 junto con una ampliación en donde se expone la granulometría de cada uno de los testigos.

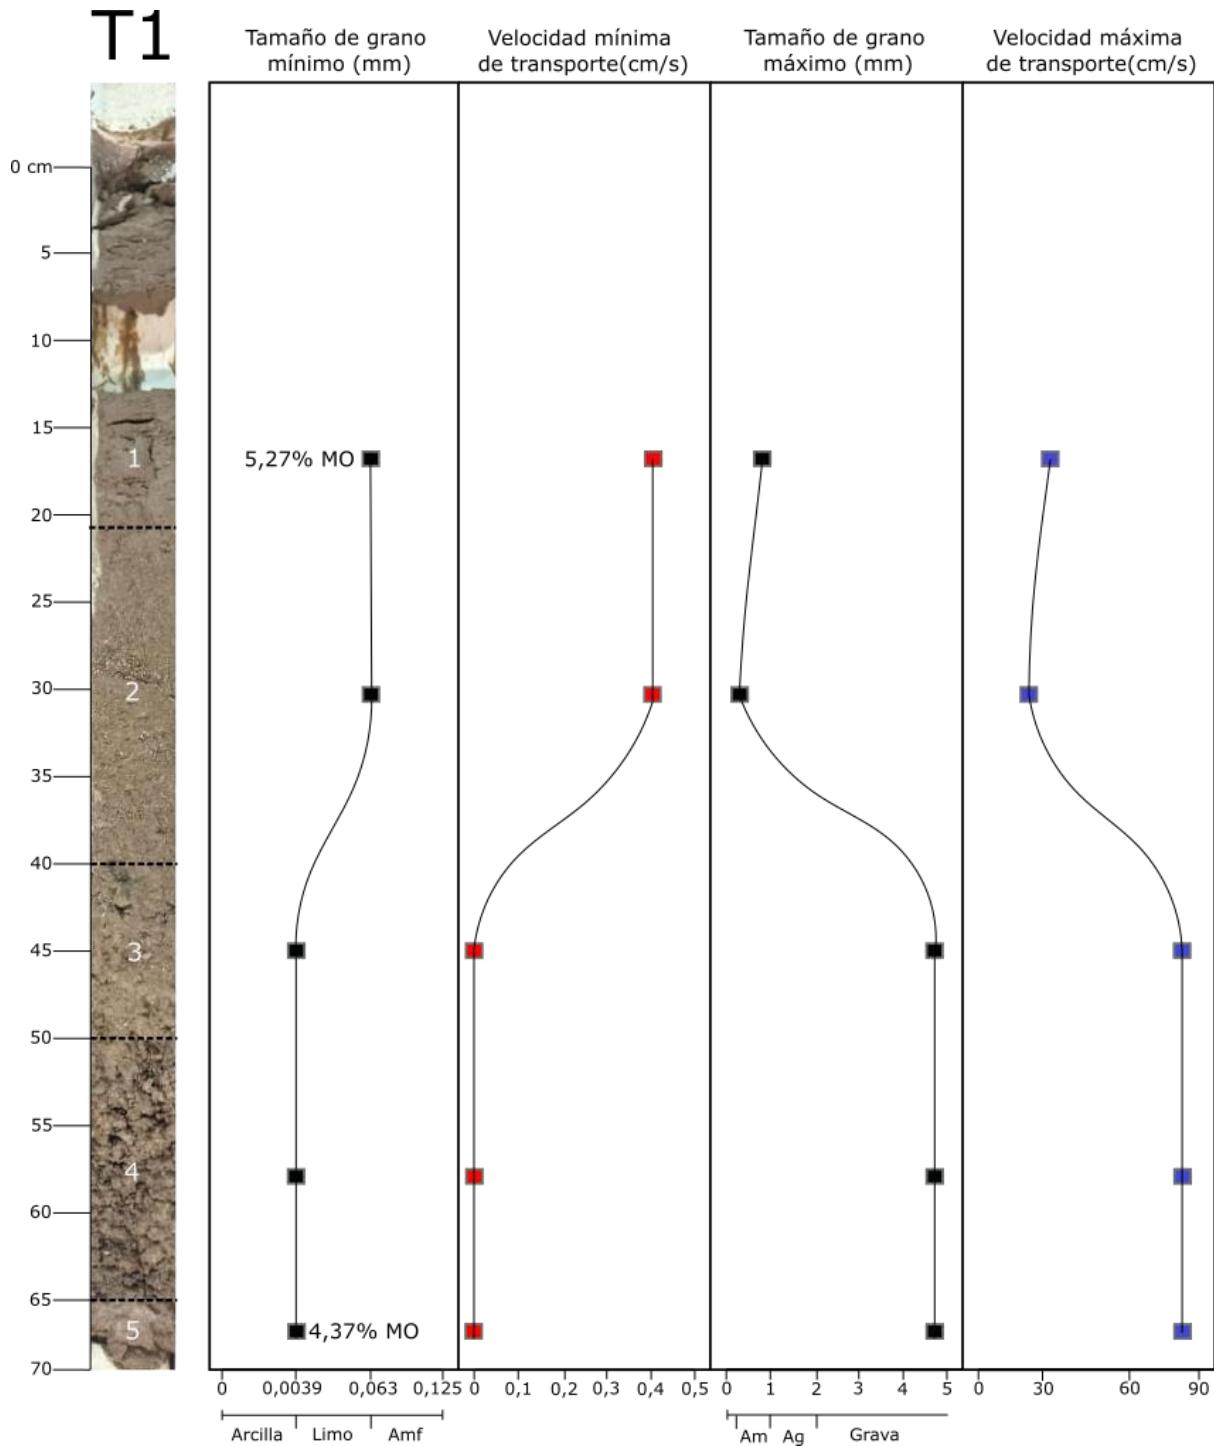
Figura 63: Representación gráfica del tamaño de grano mínimo y máximo junto con la velocidad de flujo mínima y máxima correspondiente para cada unidad del testigo 1.

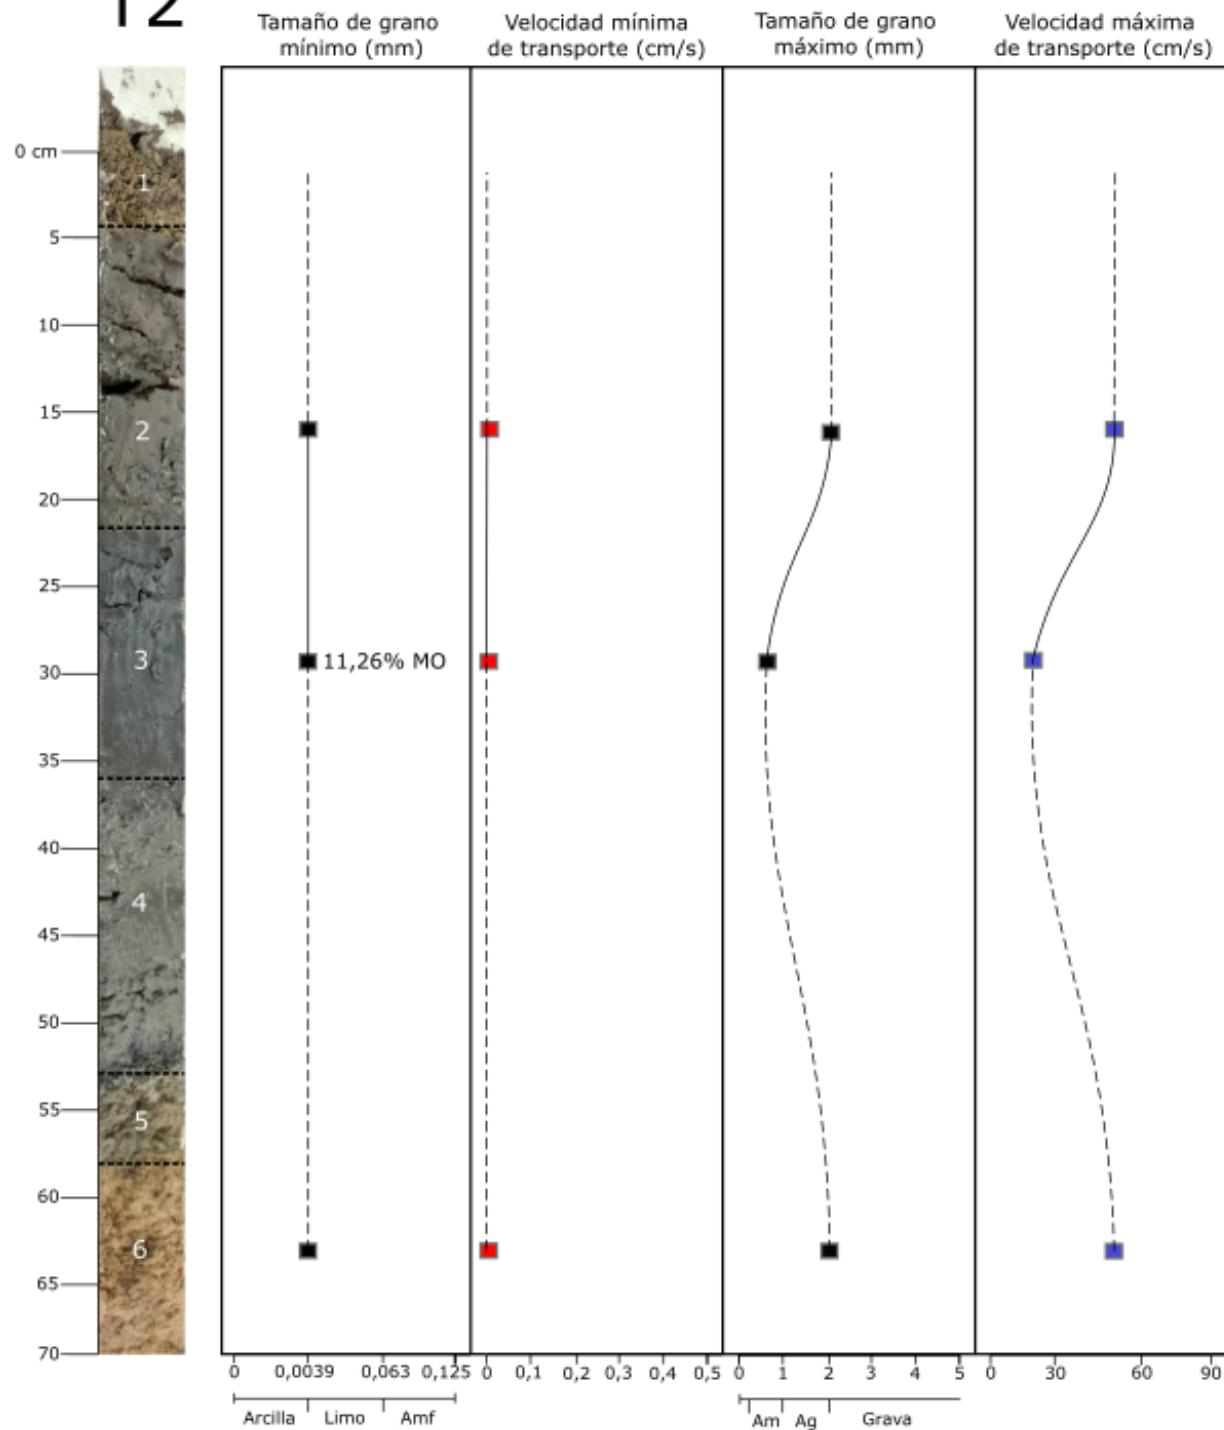
Figura 64: Representación gráfica del tamaño de grano mínimo y máximo junto con la velocidad de flujo mínima y máxima correspondiente para las unidades 2, 3 y 6 del testigo 2. El resto de las unidades no presenta datos, por lo que se infiere con línea punteada.

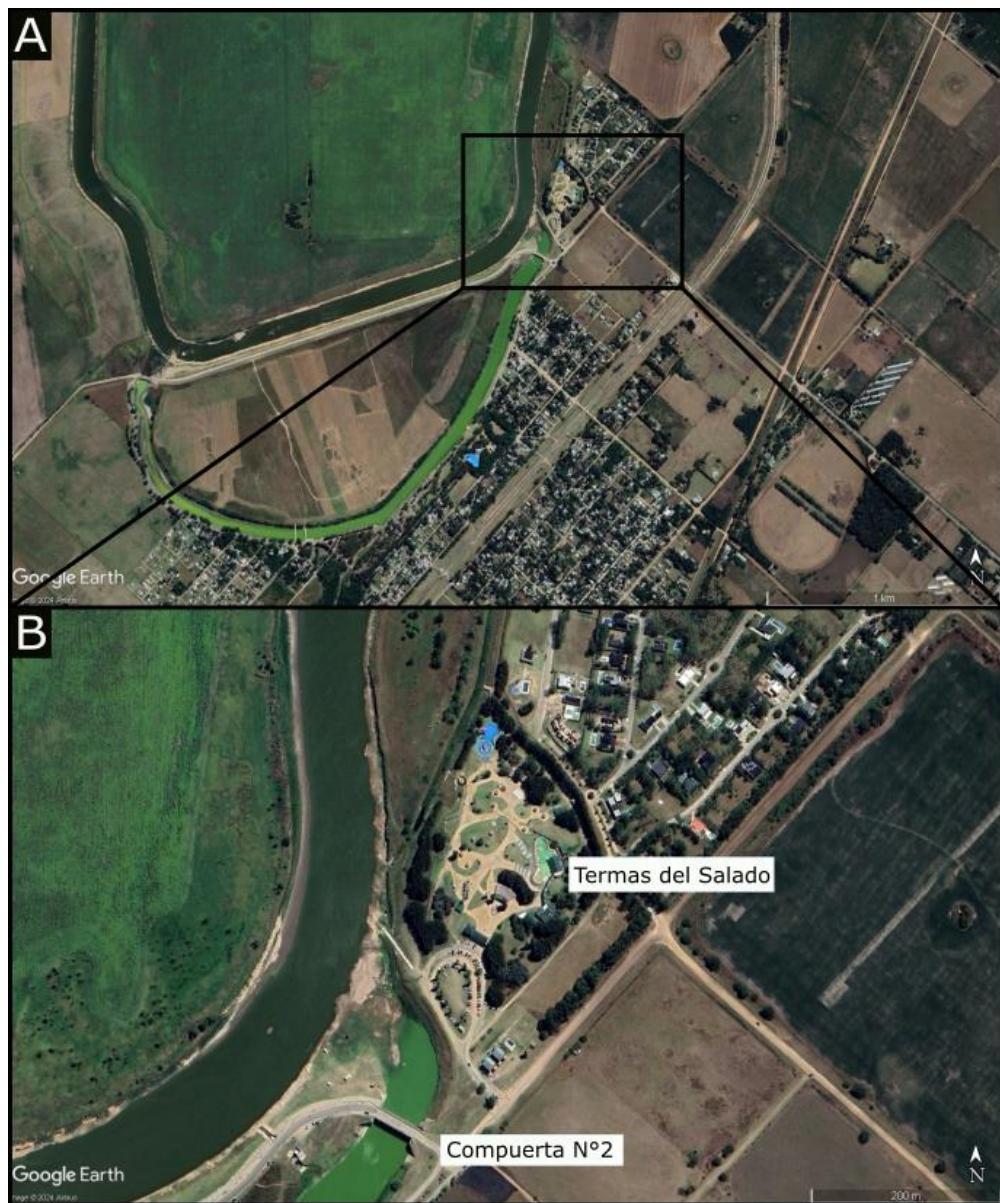
Figura 67: A) Ubicación del complejo “Termas del Salado” y de la Compuerta N°2. B) Detalle de dichos elementos.

Por otro lado, se reconoce otro sector, también ubicado en las inmediaciones del río Salado en donde se ubica el completo recreativo “Termas del Salado” y una de las compuertas que integran el denominado “Complejo Defensa de la Ciudad Ricardo Callegari” (Figura 67).

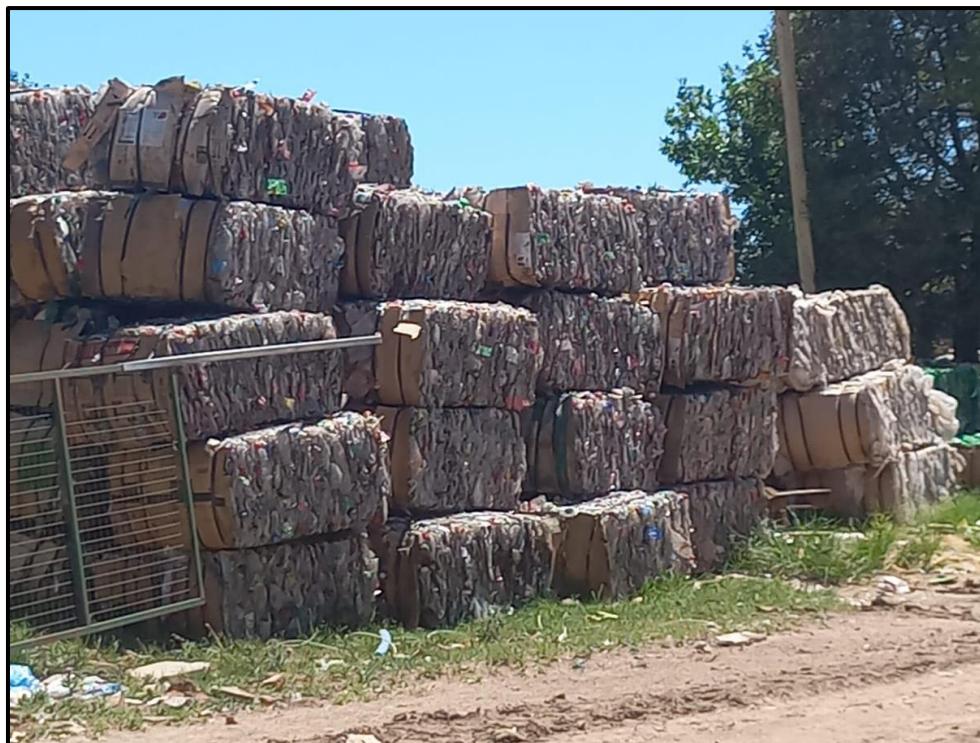
Figura 69: Fotografía tomada en el Basural 1 donde se observan los cubos de diferentes tipos de plástico preparados para compactar y vender para luego ser reciclados.

En primer lugar, se separa el plástico de lo que es el resto de la basura y a su vez se subdivide según el tipo de plástico: botellas de gaseosa (luego se las divide según el color), soplados como botellas de detergente, plásticos blancos como botellas de lavandina y plásticos duros como juguetes. Con cada tipo de plástico se arman cubos que luego se compactan y se venden (Figura 69). Es decir, el reciclado no se realiza en General Belgrano, sino que queda a cargo de la empresa compradora.

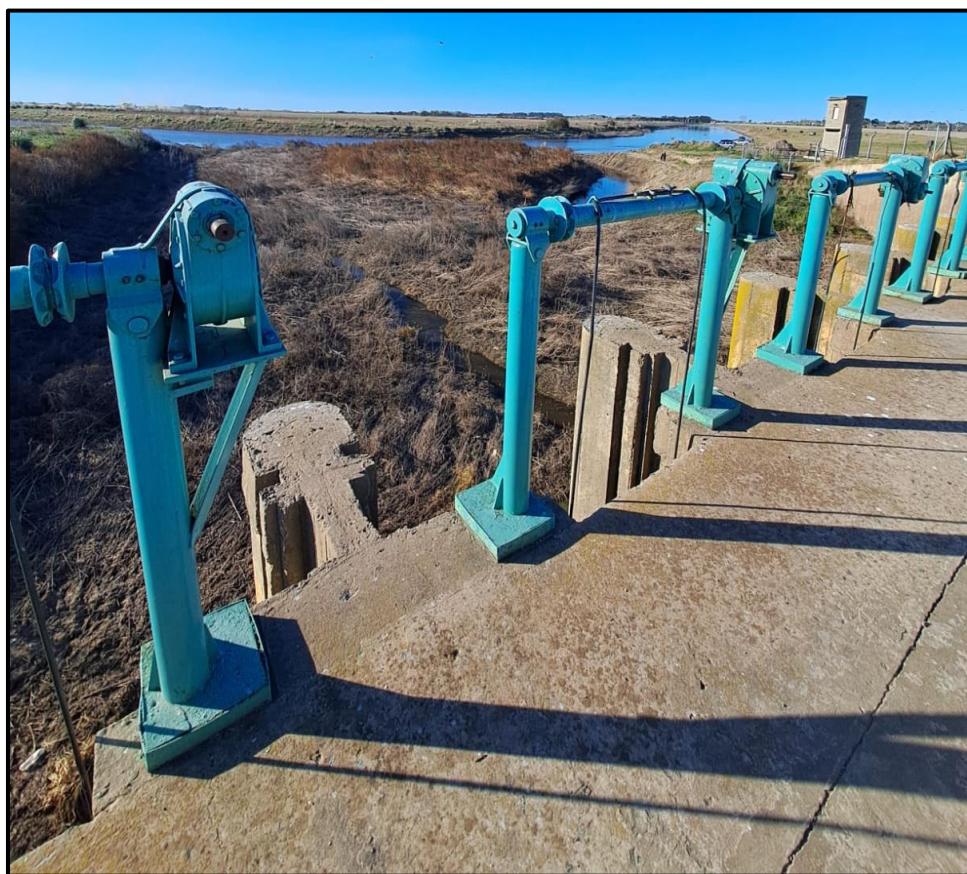
Figura 70: Fotografía de la compuerta N°1 del río Salado en donde se aprecia la ausencia de agua debajo de la misma.

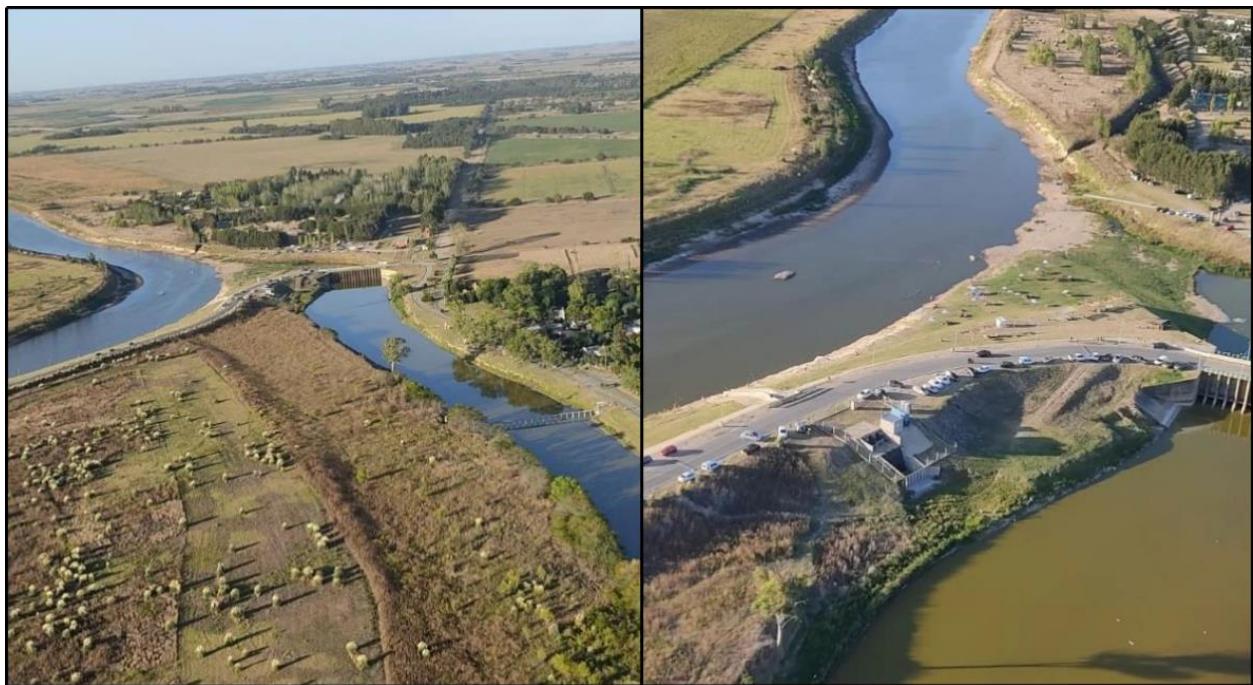
Figura 71: Fotografías aéreas del río Salado en donde se observa la desconexión entre dos tramos del mismo, facilitadas por el Museo Histórico Municipal "Alfredo Enrique Múlgura".

La implementación de obras de este estilo requiere una evaluación previa de diferentes factores como el tipo de suelo, la tasa de sedimentación, la capacidad erosiva del río, la ocurrencia de eventos de sequía y de precipitaciones y la intensidad de los mismos, entre otros. La obra en sí misma y la no consideración de estos factores puede alterar significativamente la hidrodinámica natural del río, provocando cambios en la geomorfología, sedimentología y generando conduciendo a consecuencias ambientales, como la eutrofización del tamo desconectado, y también impactos socioeconómicos, como la pérdida de turismo para la localidad.
