ESTUDIO GEOAMBIENTAL Y DE RIESGO GEOLÓGICO DE LA LOCALIDAD DE GENERAL BELGRANO, BUENOS AIRES

Trabajo Final de Licenciatura

Autor: Antonella Monti
Directora: Marcomini, Silvia Cristina
Co-Director: López, Rubén

2024

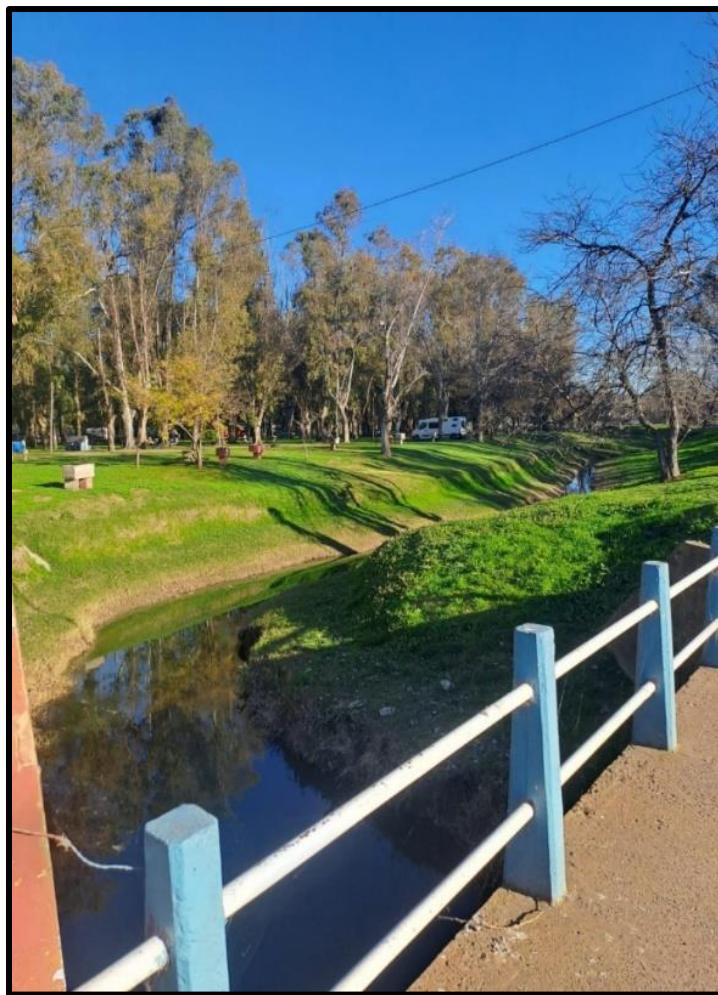
Figura 72: Fotografía del último tramo del arroyo atravesando el Camping Municipal, antes del sector de descarga en el tramo sin circulación del río Salado.

La dirección de drenaje natural en el sector sur de la zona de estudio es hacia el río Salado. El tramo estancado del río Salado recibe, además, la descarga de un arroyo que cruza parte de la zona urbana de General Belgrano (Figura 72).

Esta situación puede resultar en diversas implicancias ambientales como la contaminación del agua por la descarga de todo el material recolectado durante su trayecto a lo largo del sector urbano, introduciendo diferentes químicos, metales pesados y nutrientes en exceso a un tramo del río que ya tiene tendencia a la eutrofización por no tener circulación.

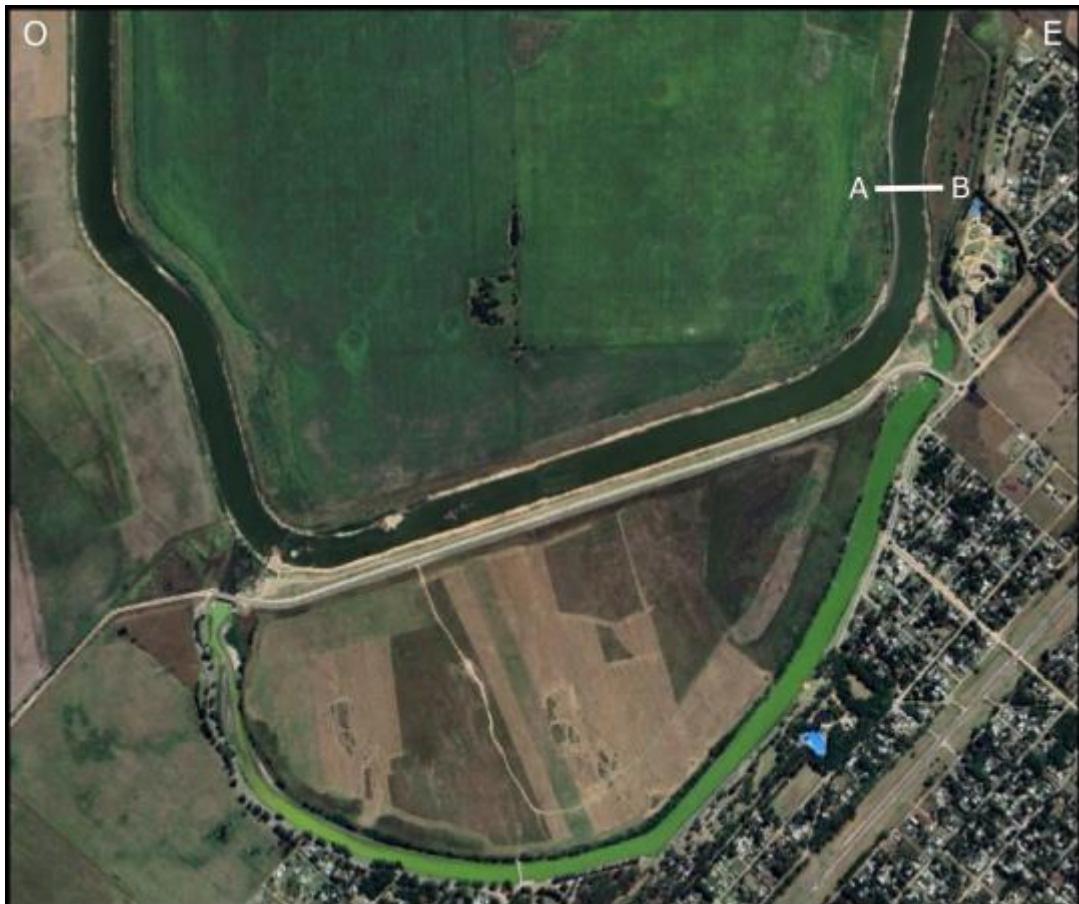
Figura 1: Imagen satelital Landsat/Copernicus del año 2023 (tomada de Google Earth) en la cual se identifica la ubicación del perfil topográfico realizado.

Se relevó un perfil transversal al río Salado en el sector de muestreo 1 (Figura 1) utilizando una estación total (Figura 2) con el fin de conocer las características morfosedimentarias, topográficas y ecológicas del sistema fluvial en condiciones naturales.

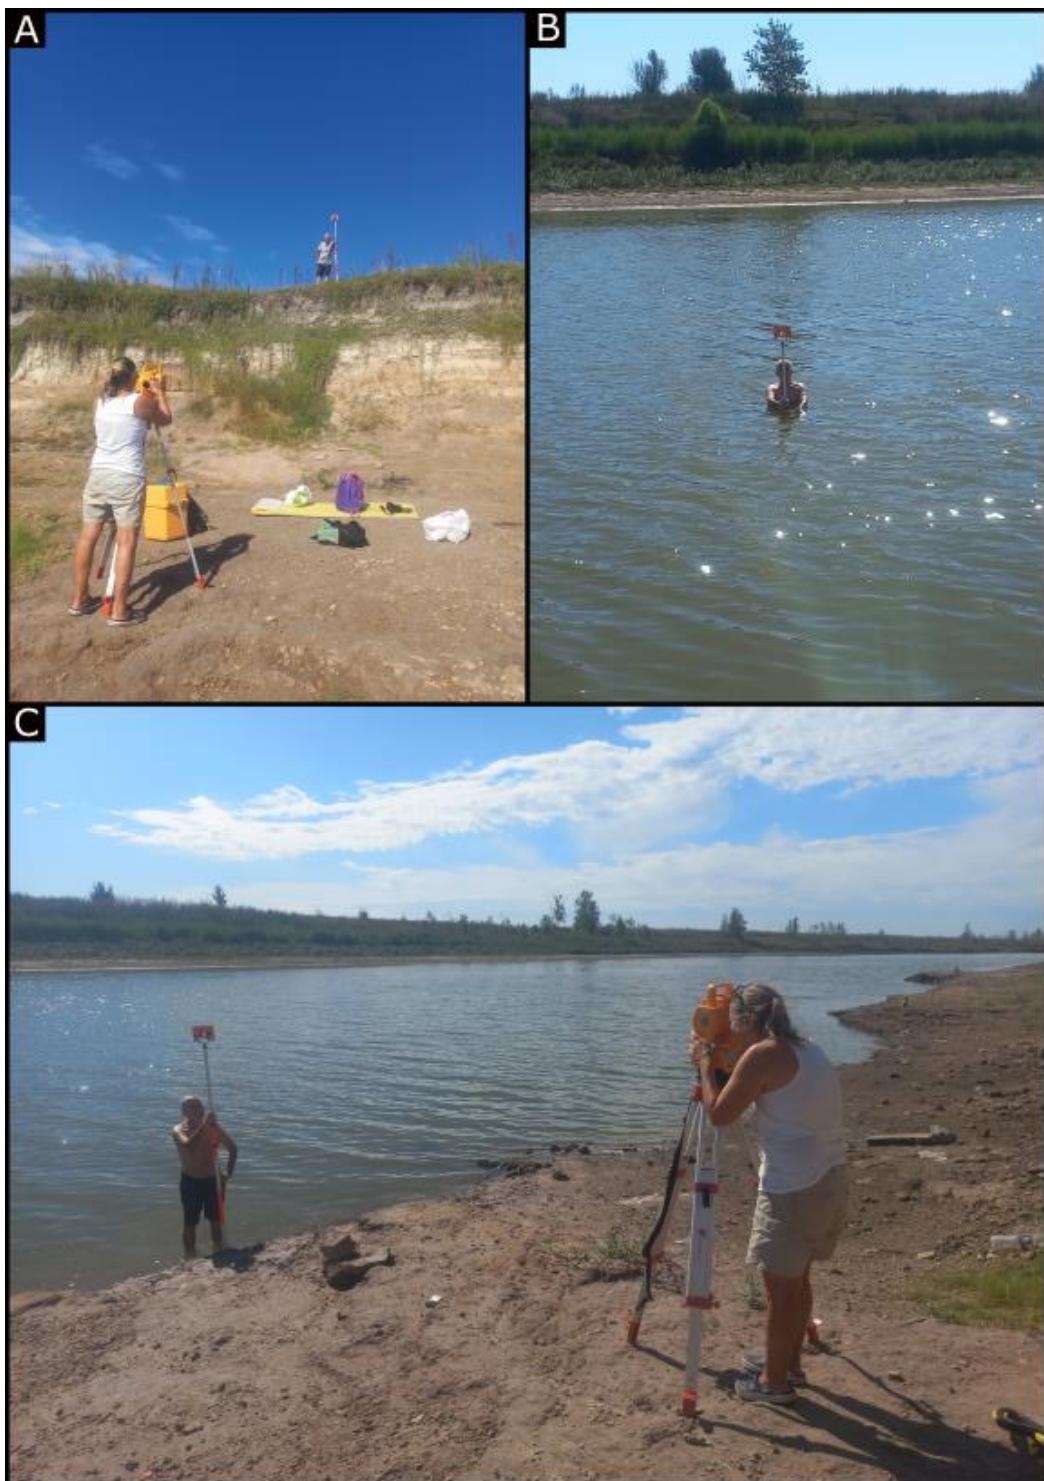
Figura 2: Fotografías sobre la metodología empleada para la confección del perfil topográfico transversal al río.
A) Toma de datos en el sector de la barranca este del río Salado. B) Toma de datos en el cauce del río Salado.

C) Toma de datos en la planicie rocosa del río Salado.

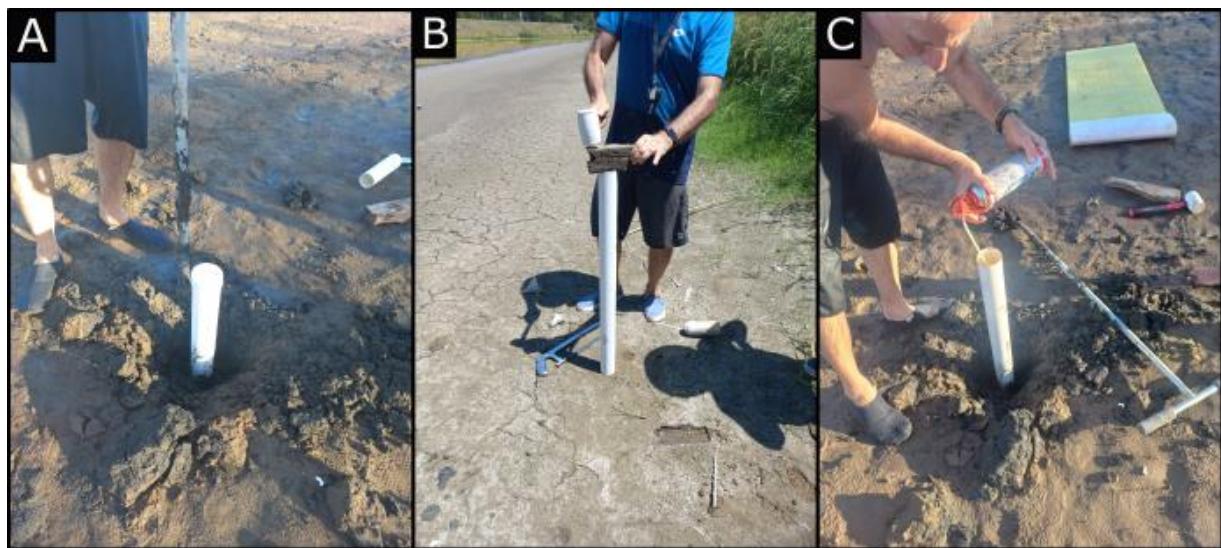
Figura 4: Extracción de testigos en la planicie aluvial del río Salado. A) Sector 1. B) Sector 2. C) Colocación de espuma de poliuretano expandido en la muestra testigo antes de la extracción.

Los testigos se extrajeron hincando un tubo de PVC en el sustrato de aproximadamente 10 cm de diámetro, y se les introdujo espuma de poliuretano expandido para generar vacío y no disturbar la muestra (Figura 4). Posteriormente, se almacenaron los testigos en el laboratorio dentro de la heladera para que los sedimentos conserven sus propiedades. Finalmente, se procedió a abrirlos y cortarlos para poder analizar la muestra (Figura 5).

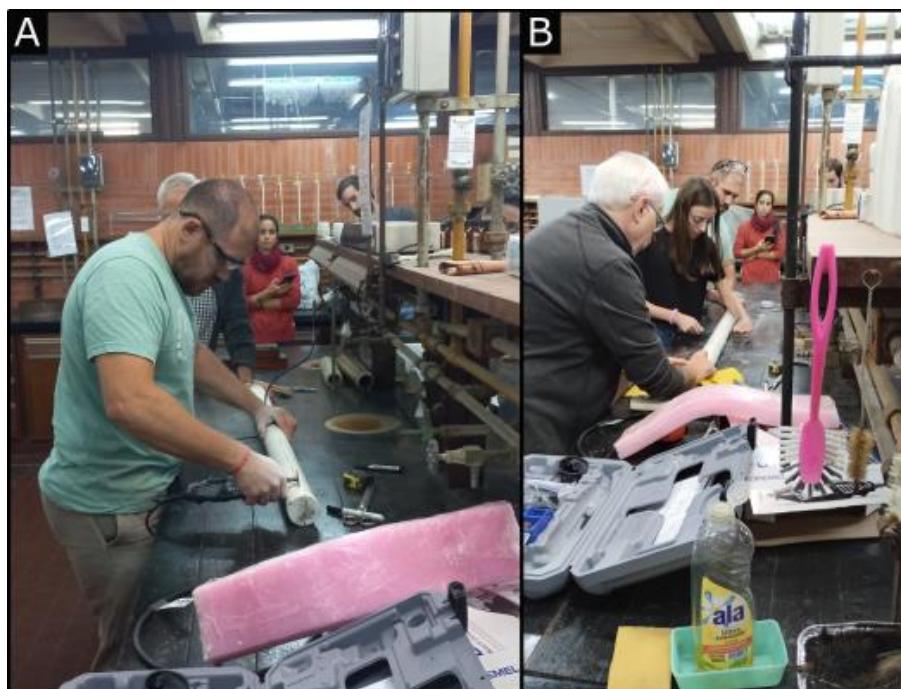
Figura 5: A) Apertura del testigo. B) Procedimiento de corte del testigo.

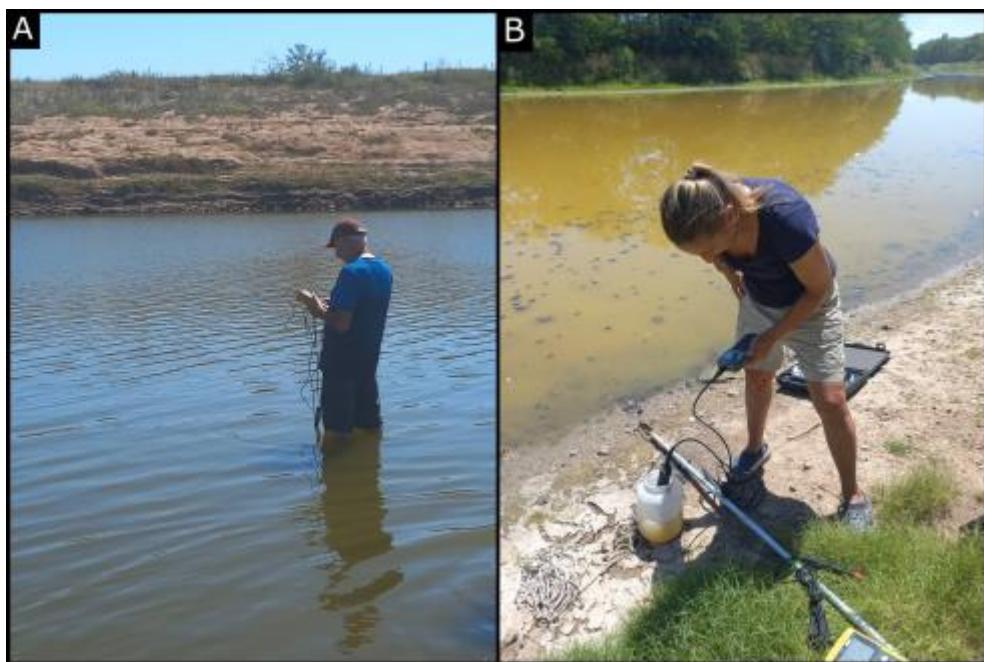
Figura 6: Medición de parámetros físicoquímicos. A) Sector 1. B) Sector 2. Notar la diferencia en la coloración del agua entre un sector y el otro.

Se realizaron mediciones de parámetros físico-químicos del agua *in-situ* con un analizador multiparamétrico de la marca HANNA como potencial de hidrógeno (pH), potencial de óxido reducción (ORP), salinidad, total de sólidos disueltos (TSD) y temperatura para conocer las diferencias entre ambos sectores (Figura 6).

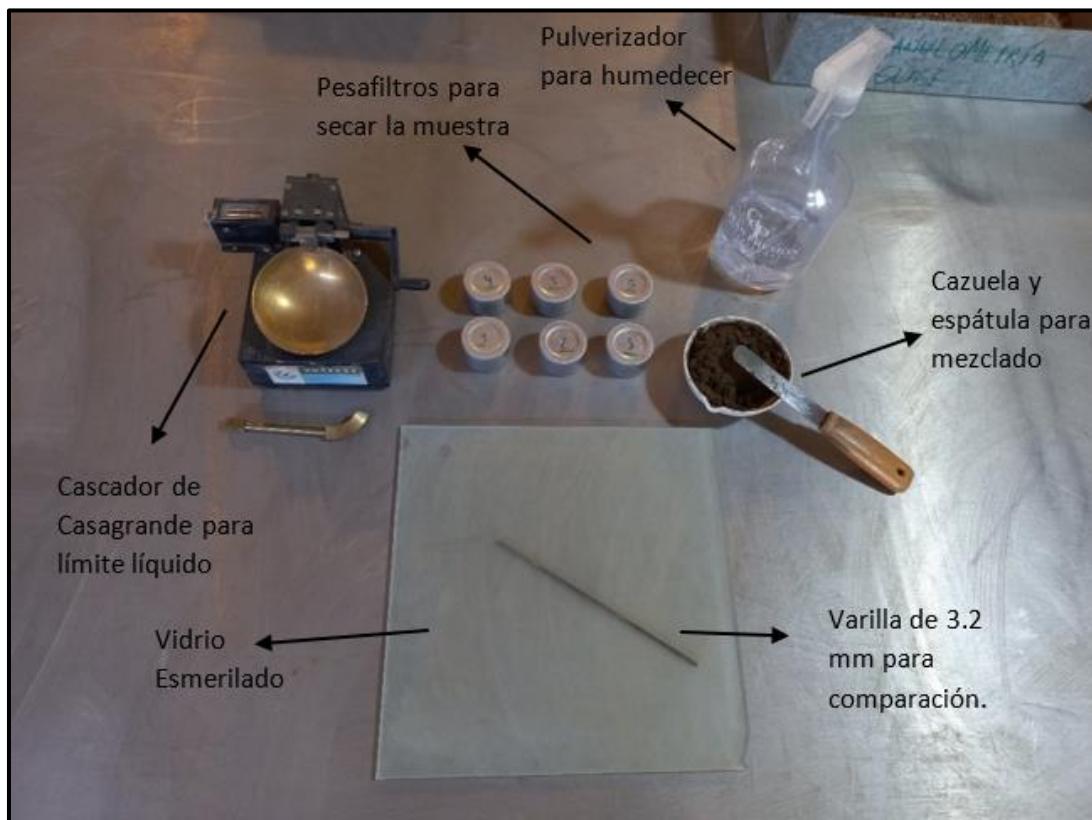
Figura 9: Elementos de laboratorio para los ensayos de límite plástico y límite líquido.

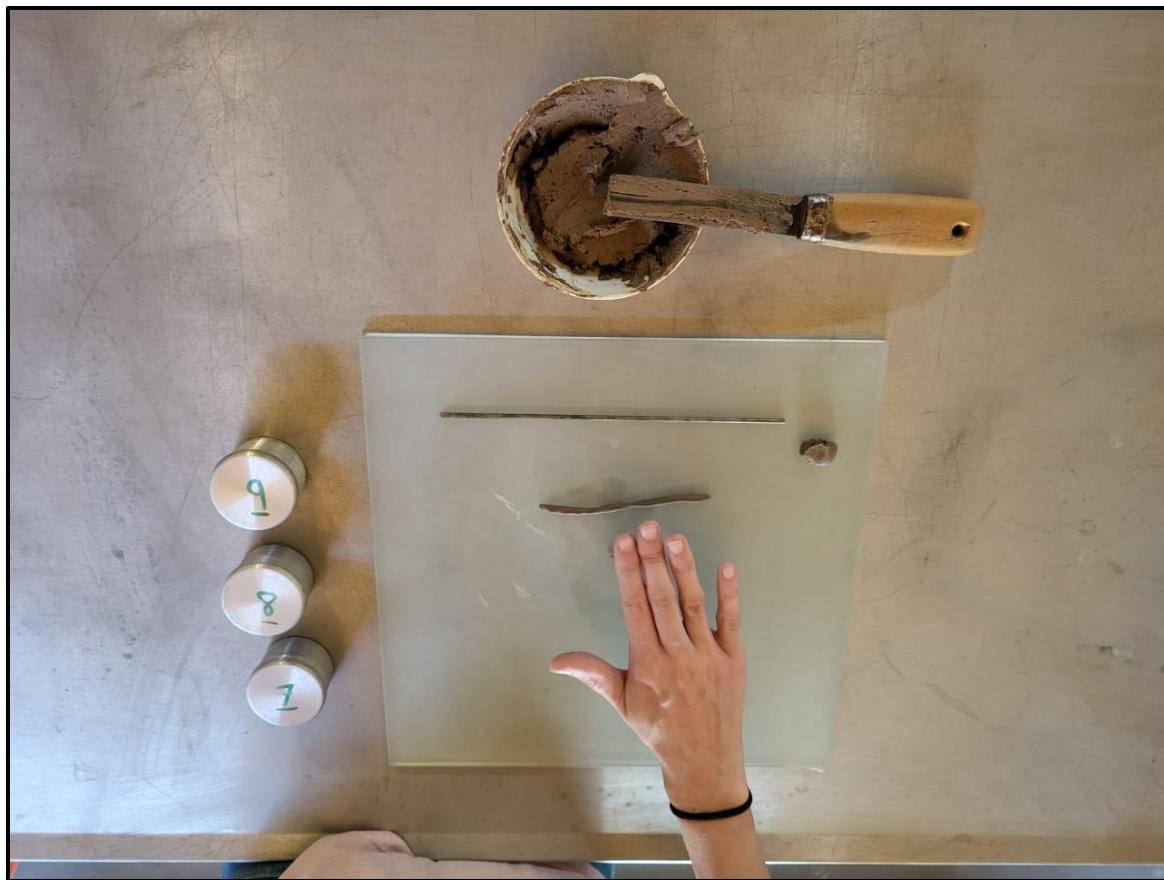
Figura 10: Fotografía del proceso de realización del ensayo límite plástico.

3. Se selecciona una porción de aproximadamente 2 gramos y se la hace rodar sobre un vidrio esmerilado con propiedades secantes con la palma de la mano o los dedos, hasta que se forme un hilo de 3,2 mm de diámetro en toda su longitud (Figura 10). El enrollado debe hacerse a una velocidad de 90 golpes por minuto, y no se debe tardar más de 2 minutos.

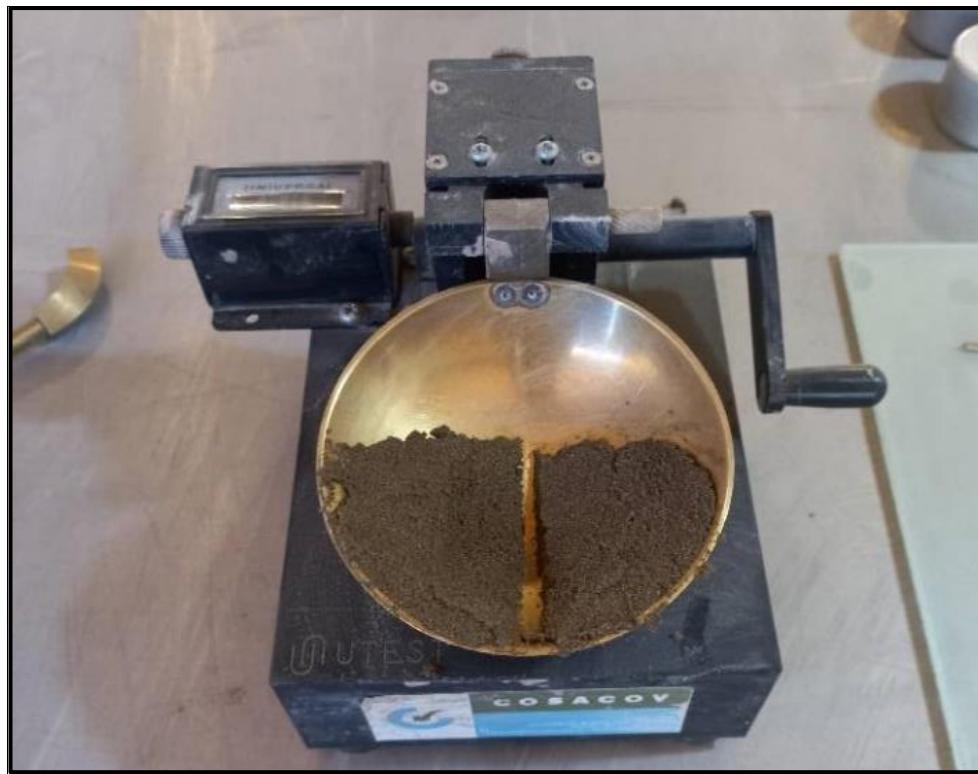
Figura 11: Ensayo de límite líquido donde se puede ver la muestra colocada en la taza del cascador de Casagrande y la ranura realizada.

2. Se humedece la muestra con una cantidad de agua moderadamente mayor a la que se empleó para el ensayo de límite plástico.
3. Se coloca una porción de muestra en la taza del dispositivo de Casagrande y se esparce de manera tal que la superficie quede horizontal. Luego, se realiza una ranura en el centro (Figura 11).

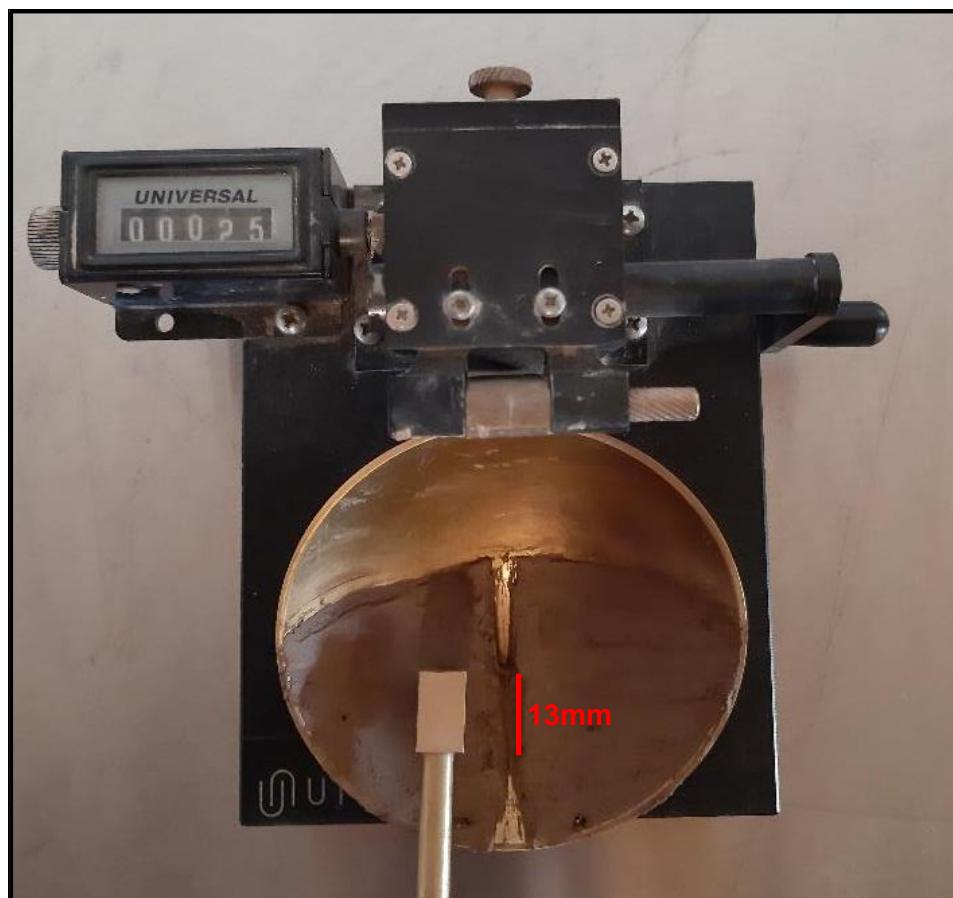
Figura 12: Ensayo para determinar el límite líquido donde se ve el cierre de 13 mm de la ranura.

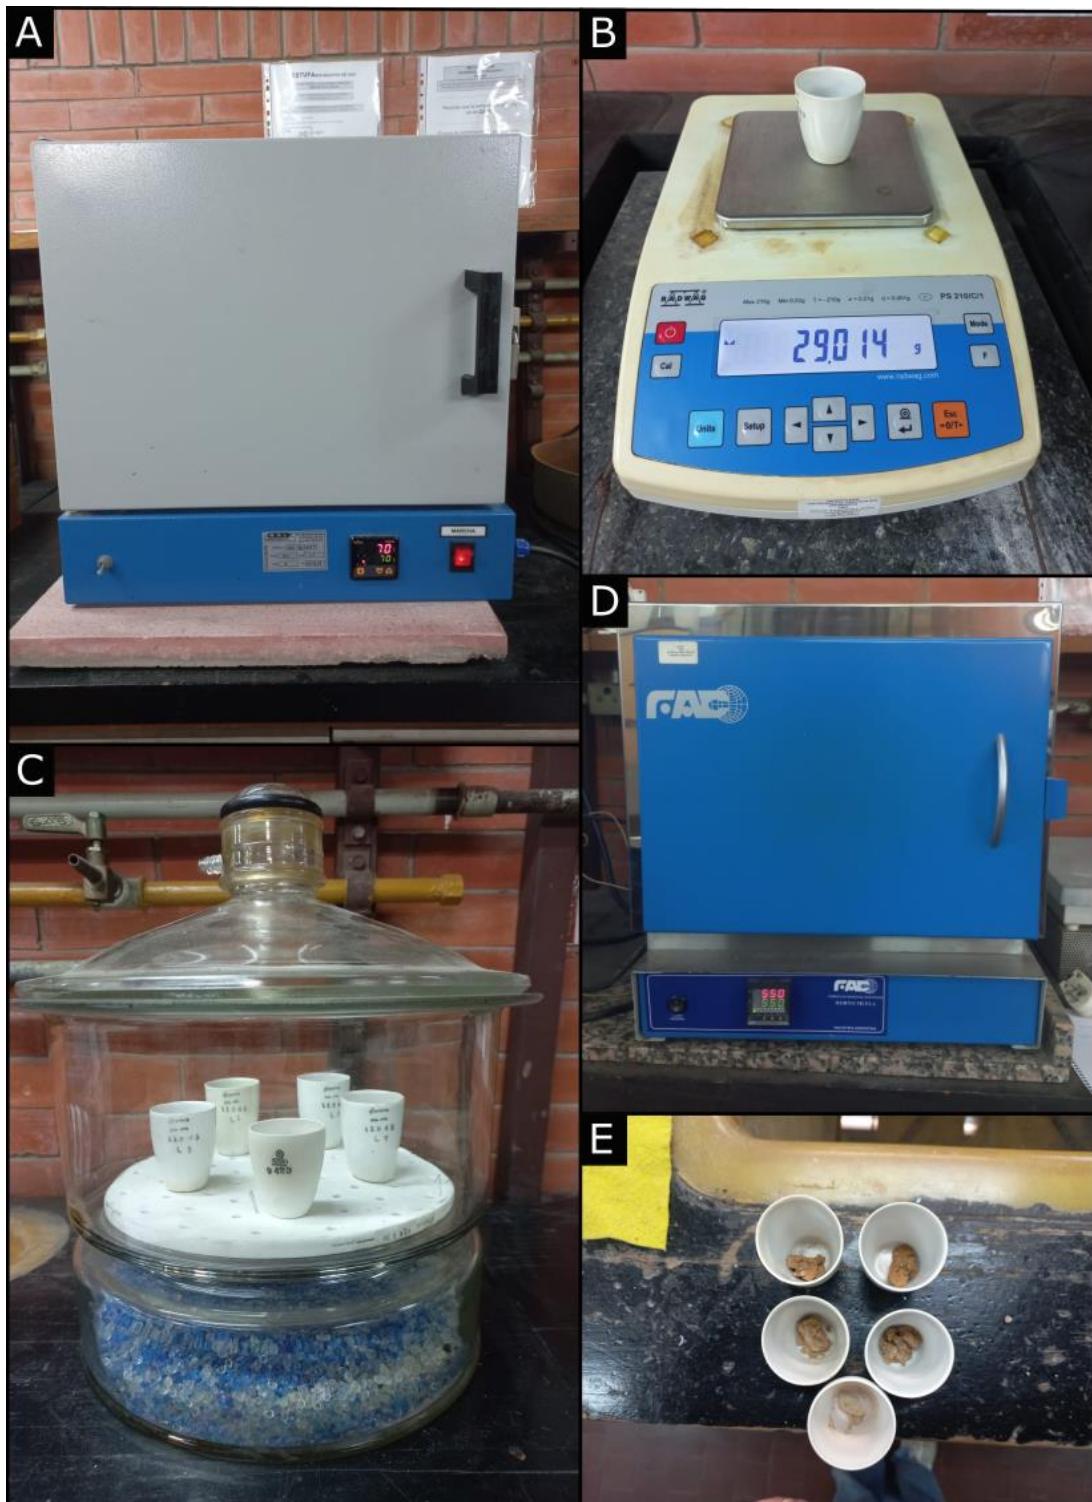
Figura 13: Procedimiento para realizar el ensayo *Loss of Ignition*. A) Estufa de secado. B) Balanza de precisión. C) Crisoles colocados en el desecador. D) Mufla. E) Muestra sin materia orgánica luego de finalizar el ensayo.
