# Análisis del riesgo volcánico por caídas piroclásticas y peligros asociados para los sistemas de transporte naval de Patagonia Andina

Tesis presentada para optar por el título de Doctor de la Universidad de Buenos Aires  
en el área de Ciencias Geológicas

**Lic. Pablo Agustín Salgado**

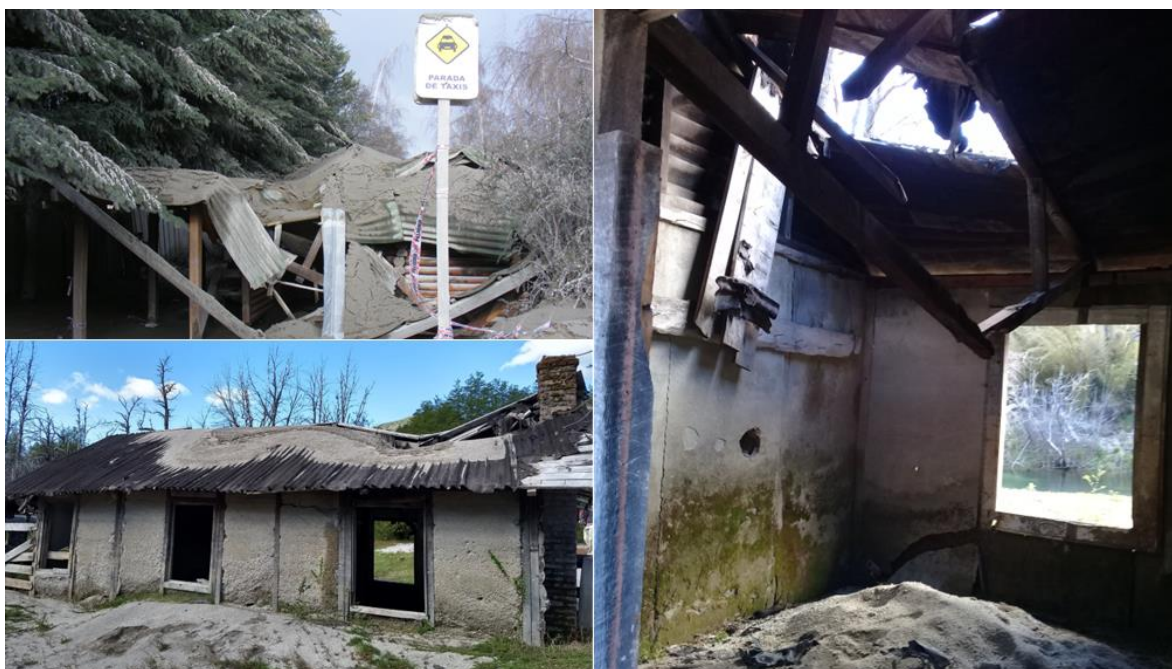
**Figura 1.7.** Ejemplo de colapsos de techos debido a la carga estática vertical generada por el depósito de caída de tefra de la erupción del Cordón Caulle de 2011-2012. Arriba a la izquierda, en los alrededores de Villa La Angostura. Abajo y a la derecha, en los alrededores del Paso Internacional Cardenal Samoré.

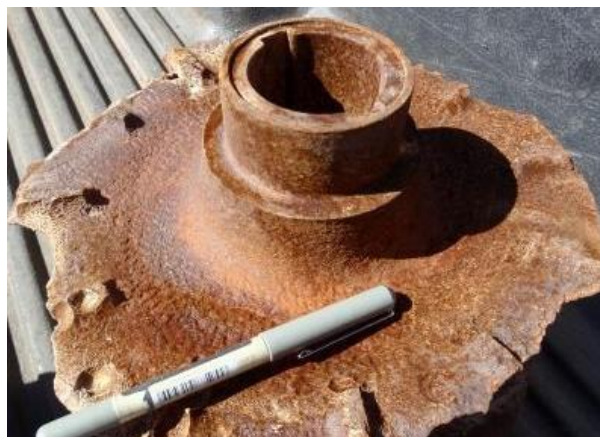
**Figura 1.9.** Ejemplo de los efectos corrosivos causados por la ceniza volcánica sobre las bombas impulsoras utilizadas en la planta de tratamiento de aguas residuales de la ciudad de Bariloche, luego de la erupción del Cordón Caulle de 2011-2012. Cortesía de C. Stewart.

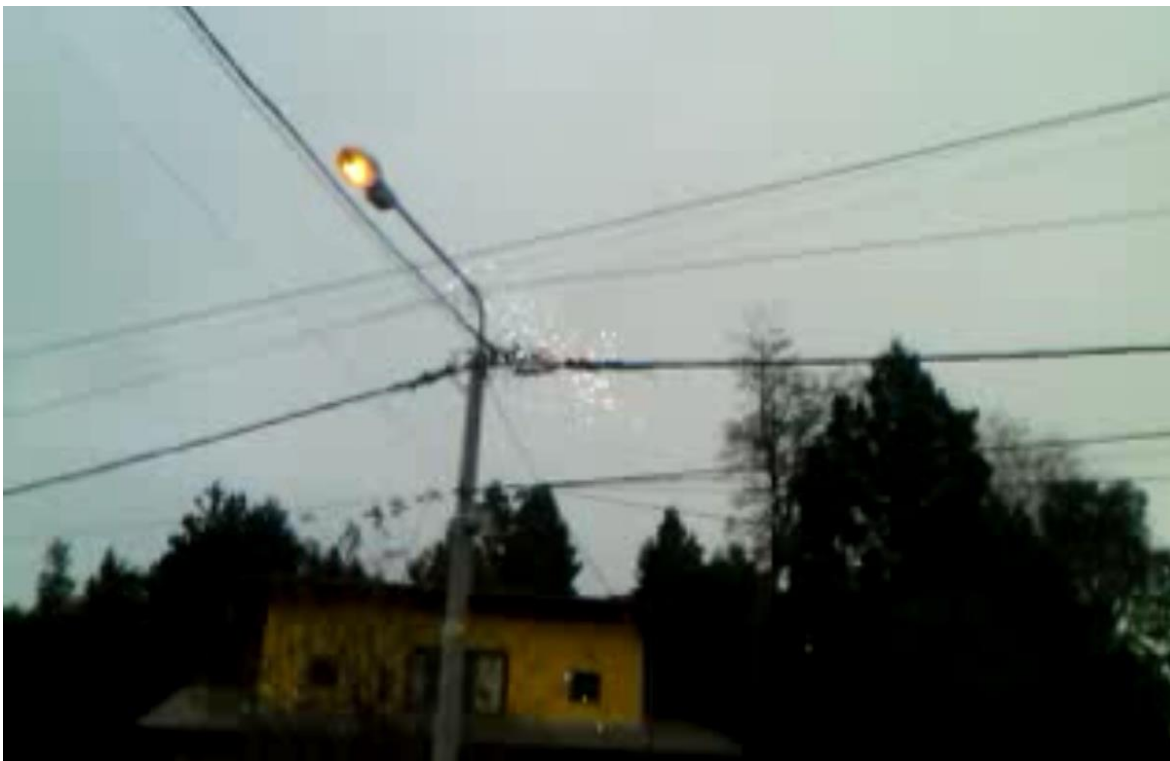
**Figura 1.10.** Ejemplo de fallos en los aisladores utilizados en los sistemas de distribución de energía eléctrica, a causa del efecto conductivo de la ceniza volcánica en húmedo. Fuente: video capturado por G. Villarosa frente al Centro Regional Universitario de Bariloche, durante la caída de ceniza volcánica del Cordón Caulle de 2011.

De esta manera, los depósitos de caída primaria pueden ser potencialmente: (1) tóxicos para la vegetación, los animales y las personas (principalmente, por la presencia de fluoruro; Cronin et al. 2003; Witham et al. 2005; Stewart et al. 2006); (2) acidulantes (por la presencia de compuestos ácidos fuertes; Witham et al. 2005) corrosivos (Wilson et al. 2009b; Barnard 2009; Wilson et al. 2012b; **Figura 1.9**); y (3) conductivos en húmedo (Wardman et al. 2012a; 2012b; **Figura 1.10**).

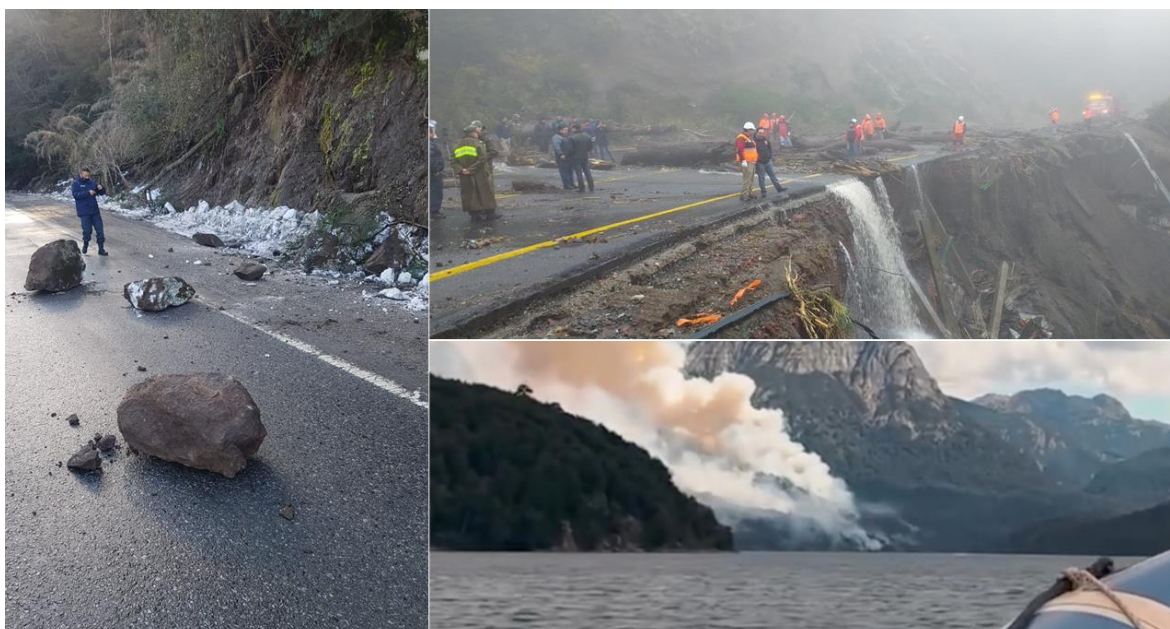
**Figura 2.2.** Ejemplos de disrupción de accesos viales en la Patagonia andina, requiriendo de acciones de respuesta naval a la emergencia. A la izquierda, caída de rocas sobre la RN 40 en las proximidades de Pto. Arauco (06/06/2020). Arriba a la derecha, flujo de lodo y colapso de la calzada de la RN 231 en las proximidades al Paso Internacional Cardenal Samoré (03/05/2019). Fotos cortesía de Vialidad Nacional Argentina. Abajo a la derecha, operativos de lucha contra los incendios forestales en la región del Brazo Tristeza del Lago Nahuel Huapi (febrero de 2024).

Durante todo este periodo, las movilizaciones vehiculares se vieron fuertemente obstaculizadas debido a la caída y removilización de ceniza volcánica, lo que resultó en la formación de superficies resbalosas, el sepultamiento de marcas y señalizaciones viales, una disminución marcada de la visibilidad atmosférica, etc. (Wilson et al. 2013; Blake et al. 2016, 2017a, 2017b, 2018). Estos problemas fueron especialmente evidentes en la Ruta Nacional 231 y en numerosos tramos de la Ruta Nacional 40 entre las localidades de Bariloche (Provincia de Río Negro) y Piedra del Águila (Provincia del Neuquén). Estos caminos representan las principales vías de acceso vehicular de Villa La Angostura, desde y hacia Bariloche, Neuquén, el Paso Internacional Cardenal Samoré y el resto del país (Salgado et al. 2022). Además, la removilización fluvial de inmensos volúmenes de tefra, asociada a eventos de precipitaciones intensas, también causó graves impactos en la accesibilidad vial (**Figura 2.2**), incluso en áreas distales del volcán (Córdoba et al. 2015; Salgado et al. 2023).

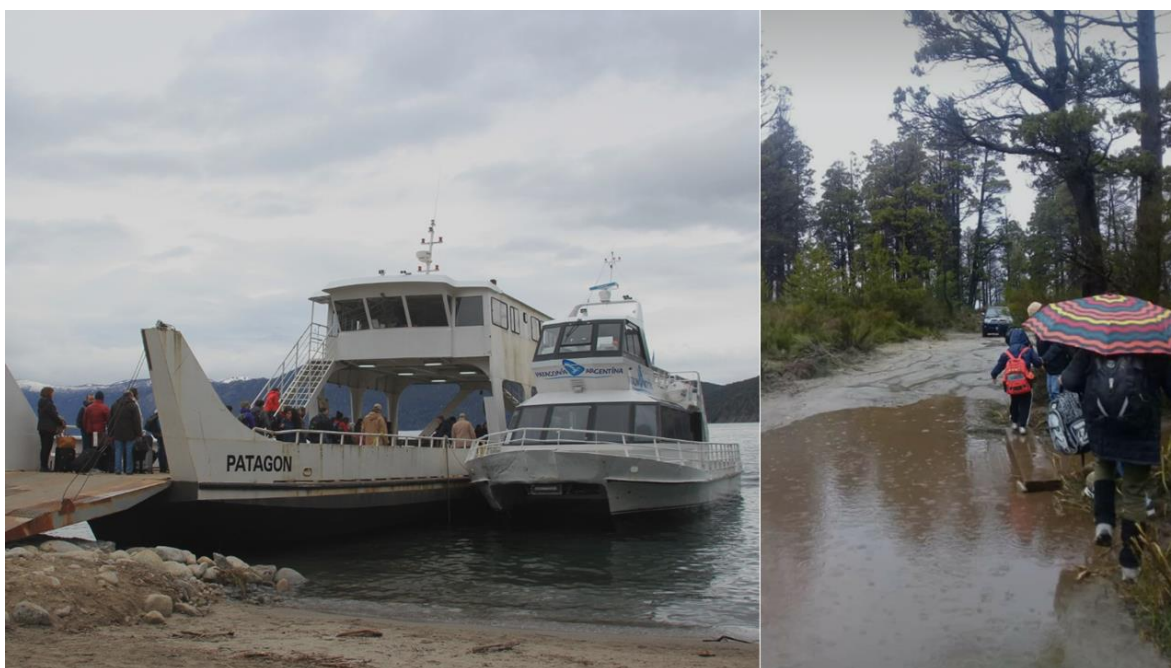
**Figura 2.3.** Evacuación de turistas y residentes varados en Villa La Angostura durante el invierno de 2019. A la izquierda, el Catamarán Patagonia Argentina y el ferry-barcaza El Patagón, asistiendo al embarco y desembarco de personas en Pto. Huemul. A la derecha, personas movilizándose por el camino de tierra que une Pto. Huemul y la Ruta Nacional 40. Fotos cortesía de Carlos Tavalla.

Un claro ejemplo de lo primero lo representa el aislamiento de Villa La Angostura durante el invierno de 2019, y la falta de buques y puertos adecuados para trasladar transientes y residentes por vías lacustres (**sección A5.2; sección A5.3**). Dadas la persistencia en la disrupción de los accesos viales y la dificultad de navegar hasta Bariloche, la ruta de evacuación naval debió ser rápidamente modificada para desembarcar en Pto. Huemul, una bahía natural ubicada en el sureste del Lago Nahuel Huapi (**Figura 1.13**). Esto significó acortar fuertemente las distancias implicadas para la evacuación y aumentar la frecuencia (o *tasa* de evacuación) diaria de los catamaranes. Pero debido a la falta de un puerto apropiado que posibilite el atracado de grandes embarcaciones en Pto. Huemul, se integró el uso del ferry-barcaza *El Patagón* (**Tabla 1.1**), un buque de servicio de Villa La Angostura, a modo de muelle flotante improvisado que permitiera el desembarco de los evacuados desde los catamaranes a tierra firme (**Figura 2.3**).

El acarreo de bolsos, mochilas y valijas también significó un esfuerzo adicional para los evacuados al tener que cargarlos a pie cuesta arriba por el tramo terrestre que unía Pto. Huemul y la Ruta Nacional 40 durante los primeros días de evacuación (**Figura 2.3**).

Dado que en Puerto Huemul no existe ningún tipo de infraestructura portuaria que sirva a grandes embarcaciones, una de las compañías de turismo involucradas dispuso del uso del ferry-barcaza El Patagón, el único buque de servicios (**Tabla 1.1**) disponible en la región (**sección A3.3.2**). El Patagón se atracó en la costa de Puerto Huemul para que sirviera a modo de muelle flotante y permitiera el desembarco de los pasajeros en este nuevo punto de destino (**Figura 2.3; Figura 2.7; Figura A.6**).

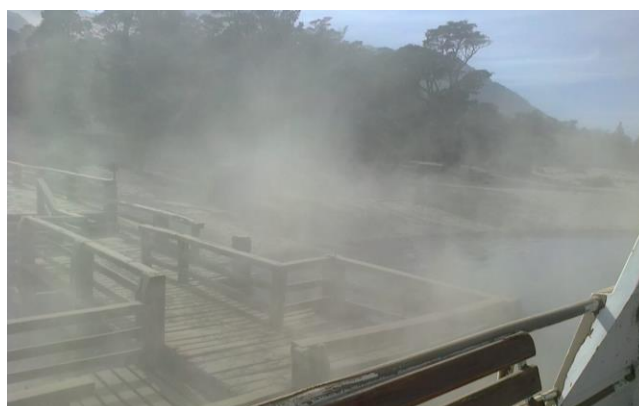
**Figura 2.4.** Removilización eólica de ceniza en Pto. Canoa, semanas después de la erupción del volcán Calbuco de 2015. Cortesía de *Catamarán José Julián*.

Un escenario de riesgo de disrupción de accesibilidad territorial análogo se da en Pto. Canoa (**Tabla 1.2**; **Figura 1.14**) y en los asentamientos costeros que se encuentran alrededor de los lagos Huechulafquen y Epulafquen (**sección A4.2**). Si bien aquí la erupción del volcán Calbuco de 2015 no motivó ningún tipo de operativo de respuesta naval, la persistente caída y removilización eólica de la ceniza volcánica sí produjeron interrupciones significativas en el tráfico vehicular de la región (**Figura 2.4**).

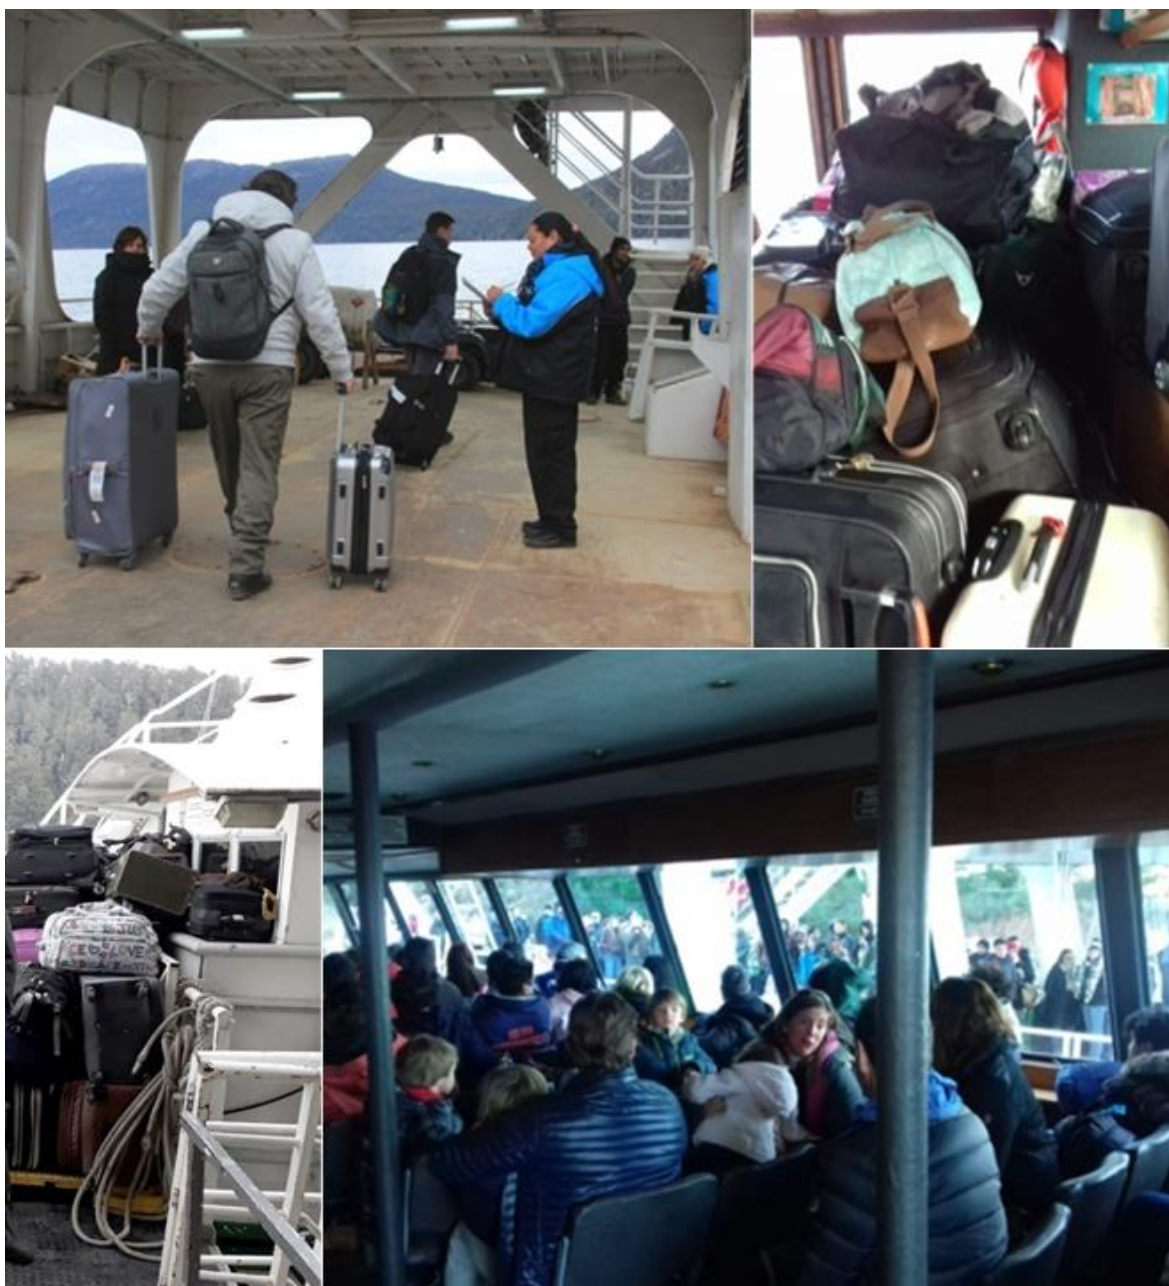
**Figura 2.7.** Ejemplo de la movilización en catamaranes de turistas y residentes varados en Villa La Angostura durante el invierno de 2019. Fotos cortesía de Carlos Tavalla.

Por ejemplo, muchos agentes vinculados a las evacuaciones de Villa La Angostura durante el invierno de 2019 (**sección A5**) manifestaron enfáticamente la dificultad operativa que representaba movilizar en las embarcaciones el abultado equipaje que acarreaban los evacuados transientes (**Figura 2.7**). Éste obstaculizaba los procedimientos de embarque y desembarque y

acotaba la capacidad de transporte de las embarcaciones mayores, reduciendo las tasas de evacuación daría (**sección A5.1; A5.2**). En el caso de los *transportes diferenciales* el equipaje amarrado en cubierta provocaba una disminución considerable de la estabilidad y navegabilidad de las embarcaciones, dificultando los intentos de traslado de larga distancia por aguas abiertas (**sección A5.3**).

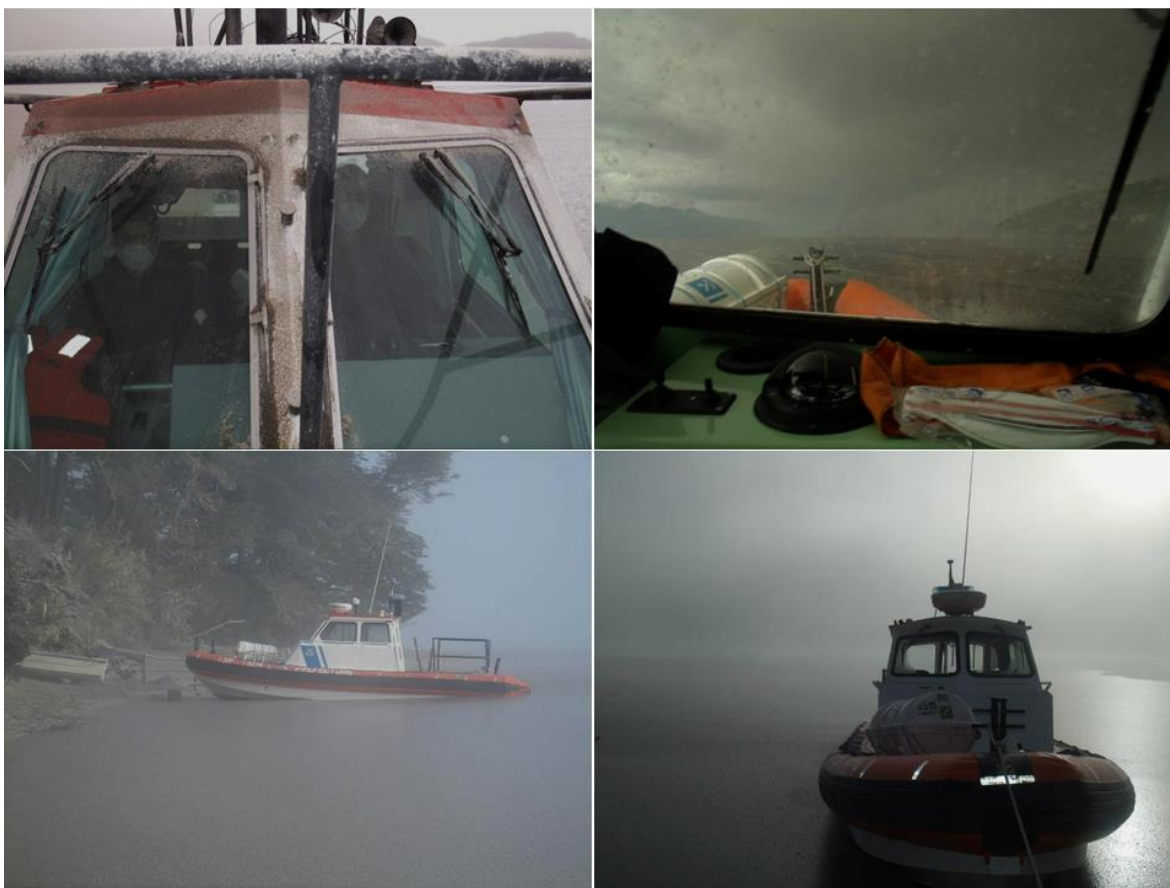
**Figura A.2.** Primer intento de rescate de pobladores del Perilago del Nahuel Huapi. Fotos cortesía de Prefectura Naval Argentina.

Poco antes de que comenzara la caída más intensa de ceniza volcánica en la ciudad, una primera partida compuesta por dos oficiales a bordo de un guardacosta (**Tabla 1.1**) emprendió un primer intento de rescate. Zarpando desde el Pto. Modesta Victoria (**Tabla 1.2**) con rumbo hacia *Bahía Colorado* en el *Perilago* (**Figura 1.13**) la tripulación se encontró con la intensa caída piroclástica, lo que provocó una falla casi inmediata en el sistema de navegación de la embarcación (**Figura A.2**). En medio de condiciones extremadamente desfavorables para la navegación, incluyendo dificultades para respirar, la irritación de los ojos y la garganta, una visibilidad casi nula tanto en el aire como en el agua y una estruendosa actividad eléctrica sobre el lago, la tripulación logró reiniciar la embarcación y continuar la marcha. Sin embargo, el guardacosta continuó experimentando numerosas fallas de forma intermitente.

Al llegar a la costa oeste del lago, sin conocimiento respecto a su ubicación exacta debido a la falta de equipamiento de geolocalización preparado para este operativo, los oficiales dirigieron el guardacosta a gran velocidad directamente contra la costa, con el objetivo de encallarla sobre los inmensos depósitos de tefra que cubrían playa, y evitar maniobras adicionales por temor a nuevos fallos. A partir de allí, la embarcación no pudo volver a ponerse en marcha debido a un fallo total y definitivo del sistema computarizado y centralizado de navegación y comunicación (**sección 3.2.4**).

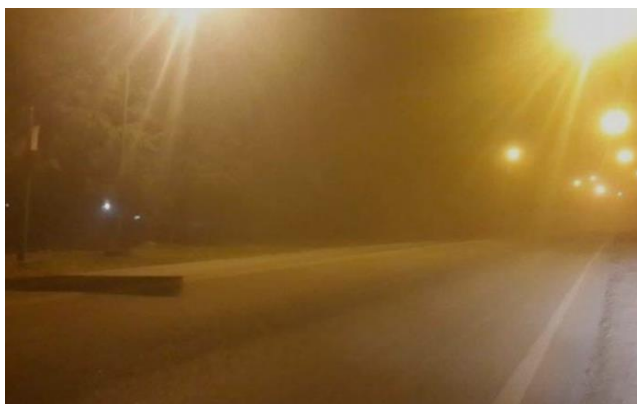
**Figura A.4.** Caída y resuspensión eólica de ceniza volcánica fina sobre los accesos viales de San Martín de los Andes, durante la erupción del volcán Calbuco de 2015.

Si bien los eventos de resuspensión eólica causaron serios impactos en muchos de los servicios de infraestructura crítica de San Martín de Los Andes y sus alrededores, estos no afectaron

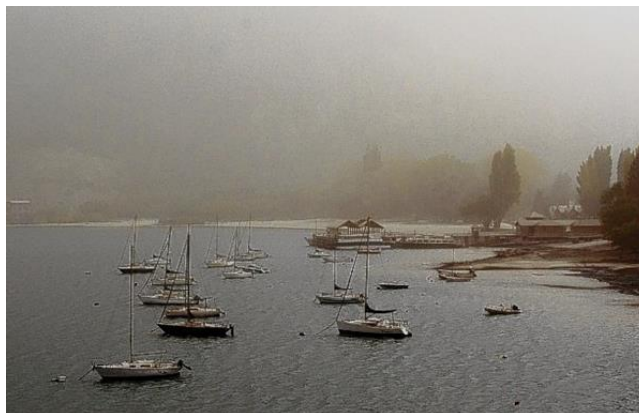
**Figura A.5.** Caída de ceniza volcánica fina en Pto. San Martín, durante la erupción del volcán Calbuco de 2015.

la navegación del lago, con la que se solventaron muchas de las problemáticas asociadas a la interrupción de la accesibilidad terrestre. Las autoridades locales y los operarios en Pto. San Martín señalan que la ubicación de Pto. San Martín a sotavento del Lago Lácar (**Figura 1.13; Figura 1.14**) salvaguardó al puerto y las embarcaciones de los efectos adversos de la removilización eólica de ceniza volcánica. Por ello, las navegaciones comerciales y el transporte de pasajeros pudieron ser retomados de forma casi inmediata.

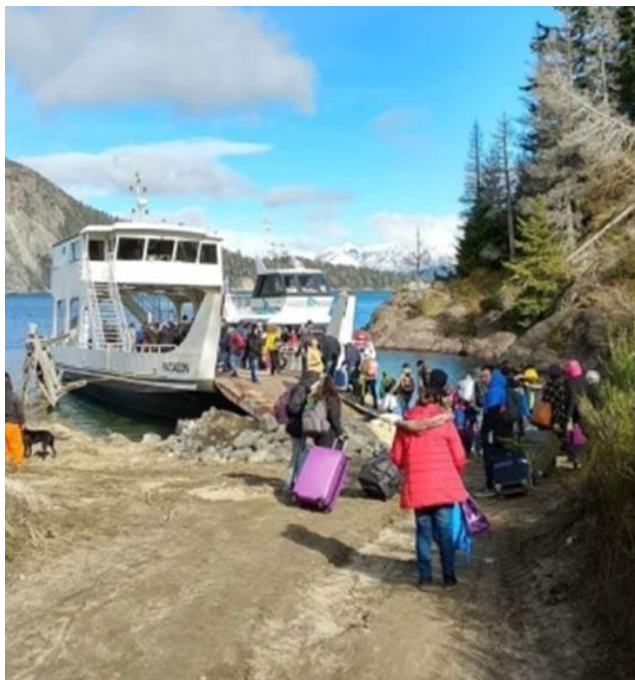
**Figura A.6.** Embarque de residentes y turistas al *Catamarán Patagonia Argentina*, con apoyo del ferry barcaza *El Patagón* en Puerto Huemul, semanas después de la tormenta de nieve y volcamiento de rocas que aislaron por medios terrestres a la localidad de Villa La Angostura.

A partir de este sitio, la evacuación se completaba por vías terrestres hacia la ciudad o aeropuerto de Bariloche. Sin embargo, a la altura de Puerto Huemul, la Ruta Nacional 40 se distancia por más de un kilómetro de la costa del lago, con lo que esta nueva ruta de evacuación implicaba una caminata cuesta arriba sobre nieve o barro y en condiciones meteorológicas sumamente adversas. Entonces, una semana después del cambio de ruta de evacuación, las autoridades iniciaron las obras necesarias para permitir la circulación de vehículos entre Puerto Huemul y la ruta, facilitando significativamente el proceso de evacuación (**Figura 2.3**). Todos estos operativos se realizaron con el personal regular de las empresas, más un agente adicional que coordinara los transportes terrestres. Los procesos de embarque y desembarque de los evacuados también estuvieron asistidos por autoridades lacustres locales.

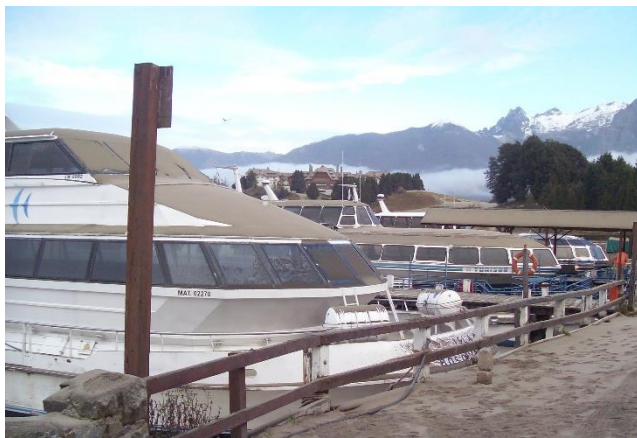
**Figura 3.1.** Acumulación de ceniza volcánica en la cubierta de los grandes catamaranes de Pto. Pañuelo, durante la erupción del Cordón Caulle de 2011.

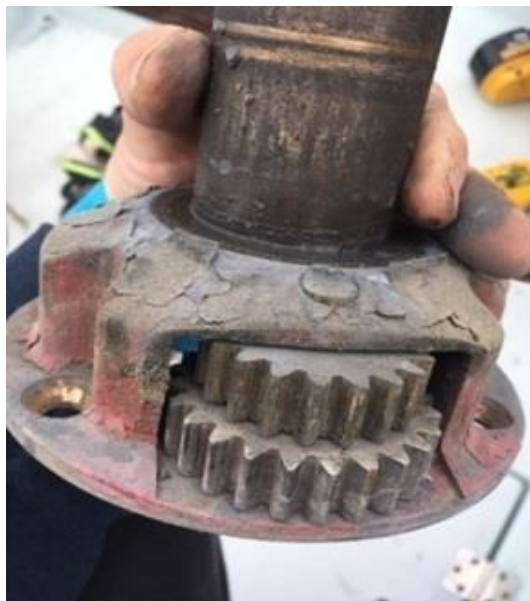
**Figura 3.2.** Ejemplo de delaminación de metales en componentes mecánicos de un motovelero del Club Náutico de Bariloche, a causa del daño corrosivo provocado por la ceniza volcánica.

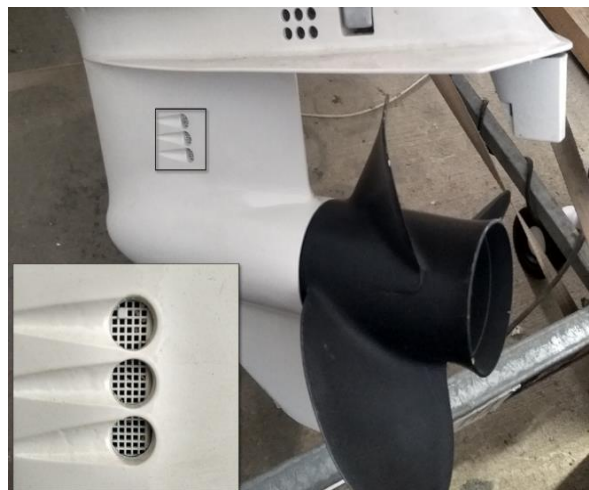
**Figura 3.5.** Fragmentos pumíceos atascados en la toma de *agua de mar* del fueraborda *Tsunami* tras una salida de campo en el noroeste del Lago Nahuel Huapi en octubre de 2021, una década después de la erupción del Cordón Caulle.

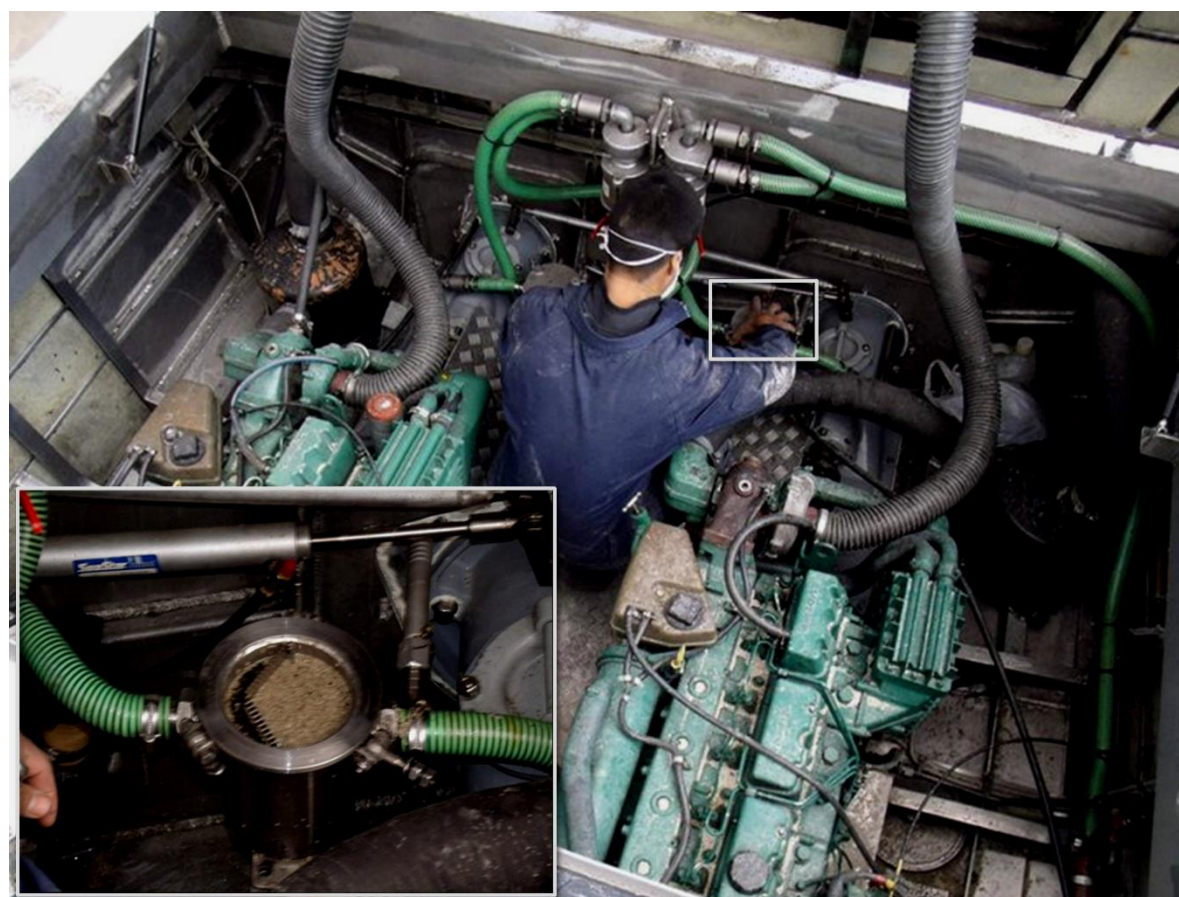
**Figura 3.6.** Limpieza de los filtros del sistema de refrigeración del motor marítimo, obstruidos con material pumíceo, en un buque de pasajeros de primera.

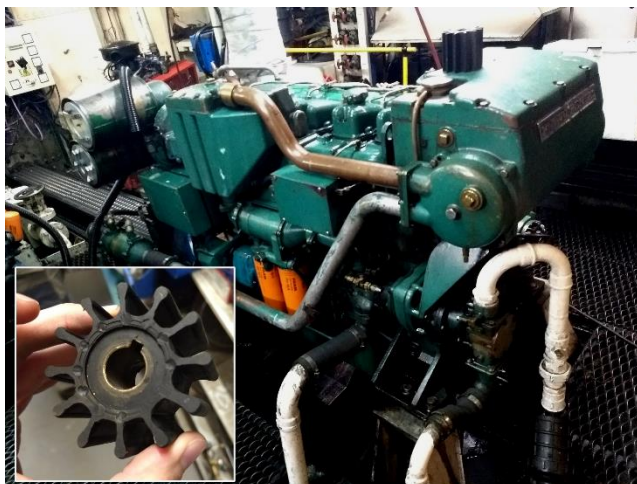
**Figura 3.7.** Ejemplo de un motor diésel marino en el barco *Modesta Victoria*, y detalle de un rotor de goma interno (intacto) del sistema de refrigeración del motor, erosionados por el efecto abrasivo de la ceniza volcánica ingerida por el sistema.

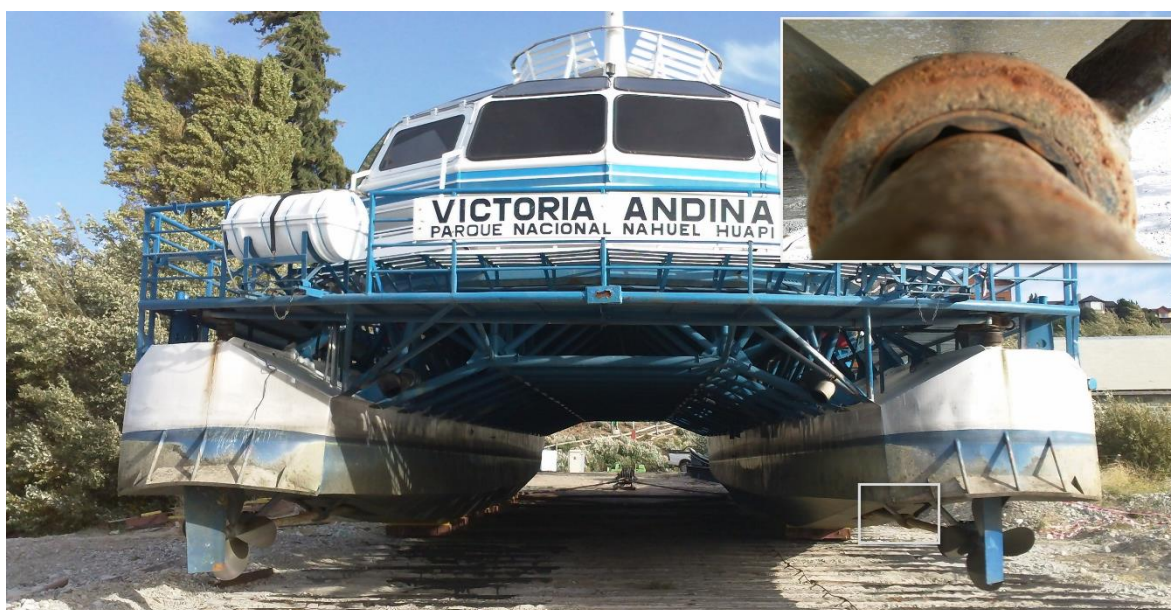
**Figura 3.8.** Detalle de los bujes helicoidales de goma en los ejes de cola del sistema de transmisión de una embarcación, corroídos por efecto de la ceniza volcánica en el agua.

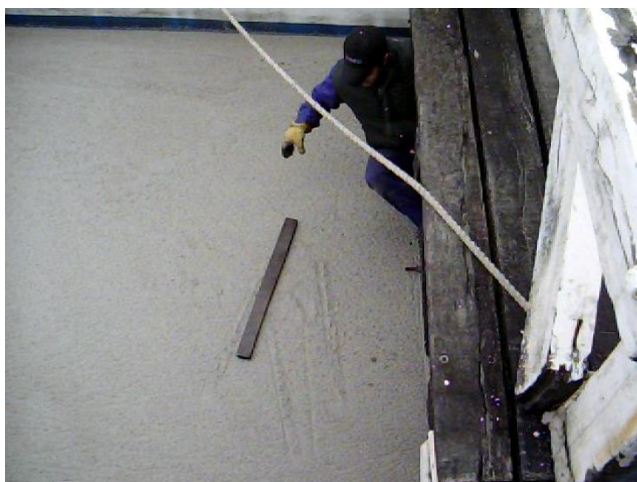
**Figura 3.10.** Operarios en Pto. Pañuelo durante la erupción del Cordón Caulle de 2011, haciendo descansar una barra metálica en la superficie de los más de 35 cm de espesor de material pumíceo en flotación que ingresó a la bahía portuaria.

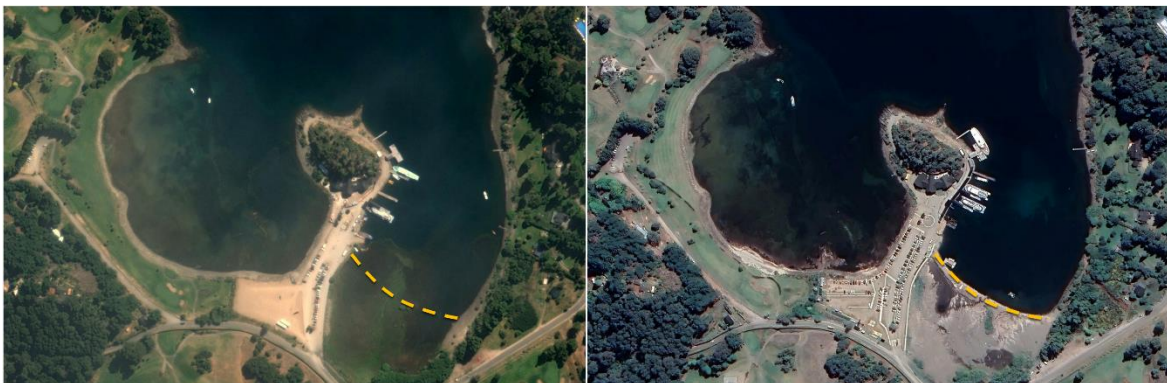
**Figura 3.11.** Vista aérea de Pto. Pañuelo antes (febrero de 2011) y diez años después (noviembre de 2021) de la erupción del Cordón Caulle de 2011-2012. La línea discontinua señala la ubicación del muro de gaviones construido para intentar contener el material piroclástico refulado de la bahía.

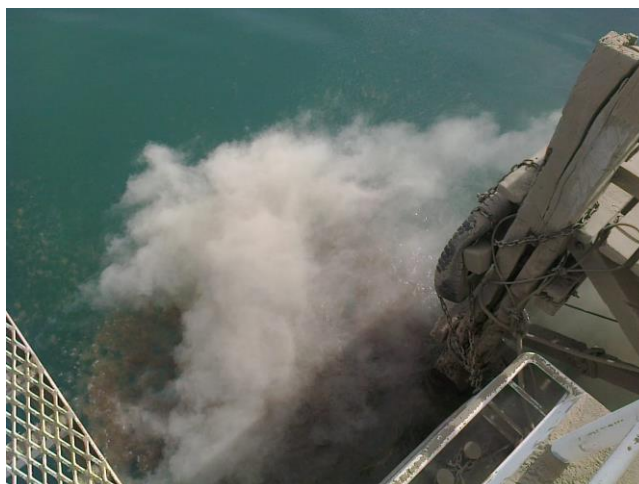
**Figura 3.12.** Ejemplo de removilización de los depósitos de ceniza sedimentada en Pto. Canoa, por efecto de las hélices del *Catamarán José Julián*, meses después de la erupción volcánica del Calbuco en 2015. Foto cortesía de Catamarán José Julián.

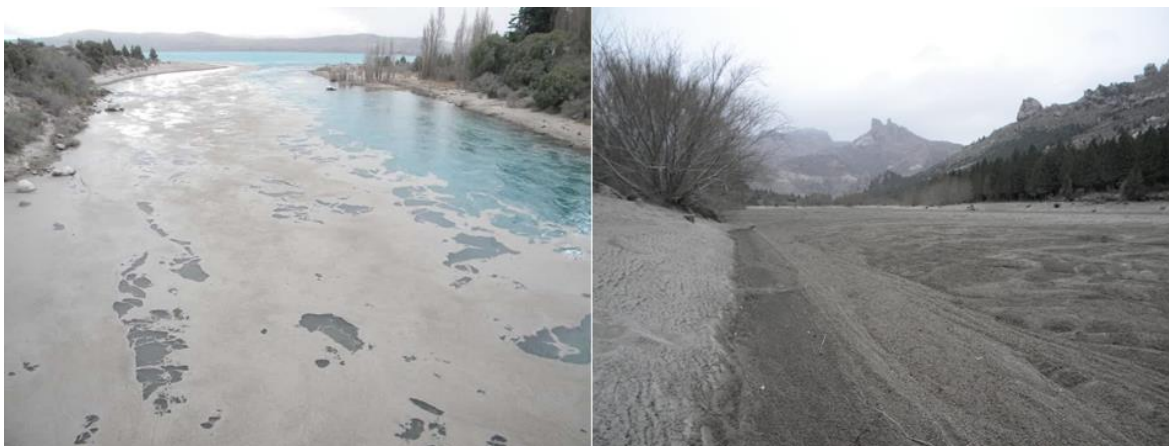
**Figura 3.13.** Transporte del material pumíceo en flotación desde la embocadura en el Lago Nahuel Huapi (a la izquierda) y a través del Río Limay (a la derecha) durante la erupción del Cordón Caulle en 2011-2012.

Durante la erupción del Cordón Caulle, inmensos volúmenes de ceniza volcánica se movilaron por el río Limay, el único efluente del Lago Nahuel Huapi (**Figura 1.13; Figura 3.13**),

alcanzando el embalse y represa hidroeléctrica de Alicurá. En este sitio, se midieron caídas de ~20 mm de espesor de ceniza volcánica (Villarosa & Outes 2013; Alloway et al. 2015) formando *in-situ* una significativa capa de ceniza flotante en la superficie del embalse. Esto fue seguido por el continuo arribo de grandes cantidades de material piroclástico transportado por el río hacia el embalse, donde los operarios de la represa midieron espesores de la capa de ceniza flotante superiores a los 45 cm. Las caídas de ceniza volcánica y la deriva de los pumice rafts afectaron por igual algunas de las pequeñas embarcaciones de apoyo que operan en la represa.

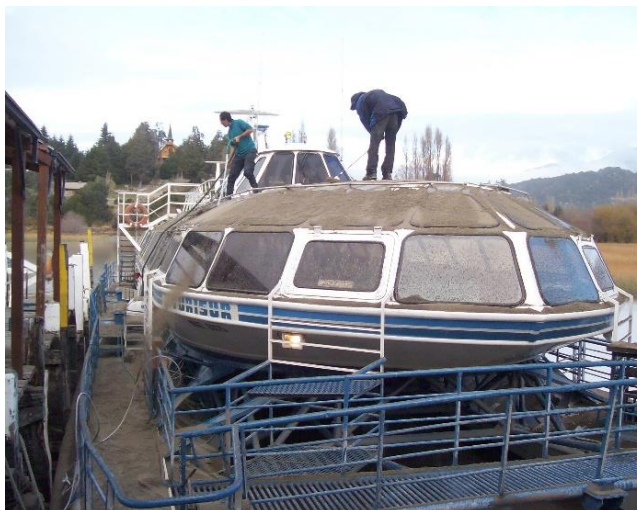
**Figura 3.14.** Remoción de la ceniza acumulada en las cubiertas de los catamaranes de Pto. Pañuelo, con una combinación de métodos secos y húmedos.

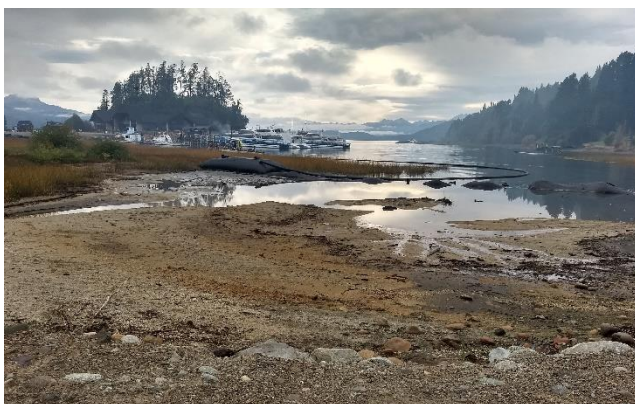
**Figura 3.15.** Fotografía del material, primordialmente piroclástico, refulado por el dragado de la bahía de Pto. Pañuelo, varios años después de la erupción volcánica de 2011-2012 (mayo de 2019).

La remoción de ceniza volcánica sedimentada en zonas marítimas del puerto (*sea-side domains*) representa una labor mucho más compleja, particularmente cuando el asentamiento del material piroclástico significa una pérdida de la profundidad de calado adecuada (**sección 3.3.5**). Este tipo de problemática puede requerir la implementación de importantes obras de remediación, como el dragado del material, obras hidrológicas y la adecuación de sitios para acopiar el material refulado (**Figura 3.15**).

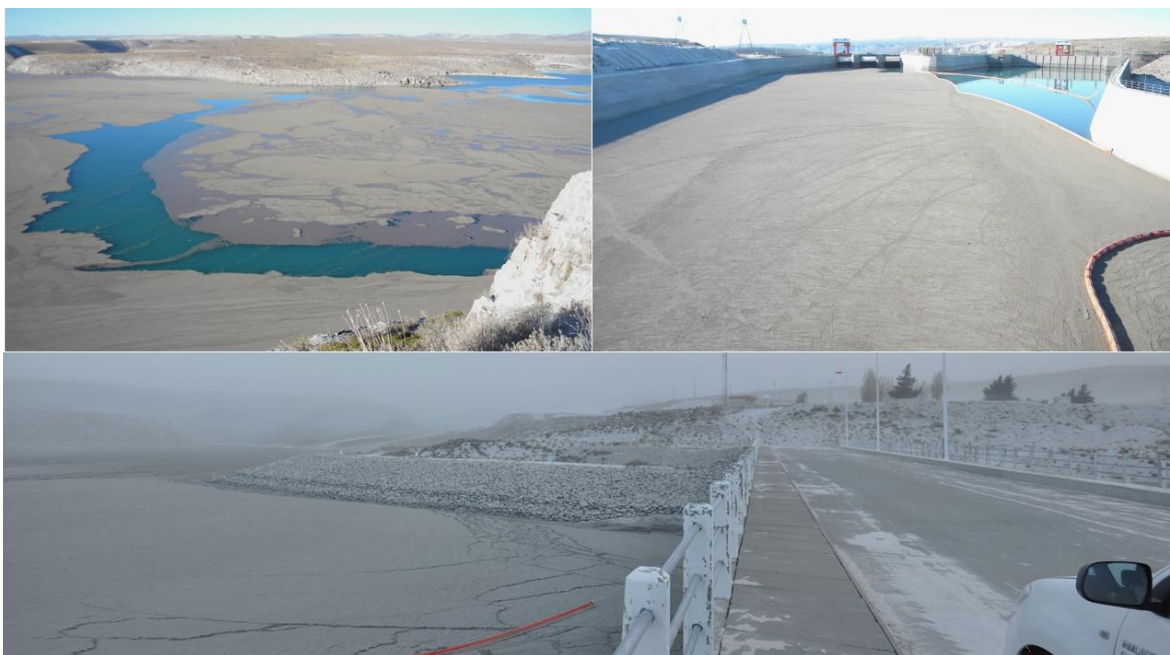
**Figura 3.16.** Ejemplos de las barreras de contención instaladas para detener y desviar el material pumíceo en flotación arrastrado por el Río Limay hacia la represa hidroeléctrica de Alicurá, durante los primeros días de la erupción (abajo) y las semanas subsiguientes (arriba).
